**TOYOTA TOYOTA RAV4 / XA5(EU,M) 4WD**
**TESTDATO: 05.08.2026**
**KODE: 2085395**

**AJ91304**

**Med-deg-hele-veien**
**OPPSUMMERT STATUS PÅ KJØRETØY**

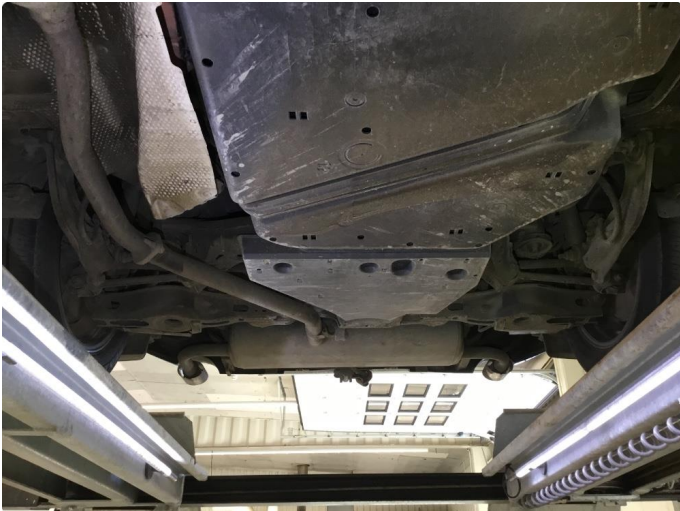
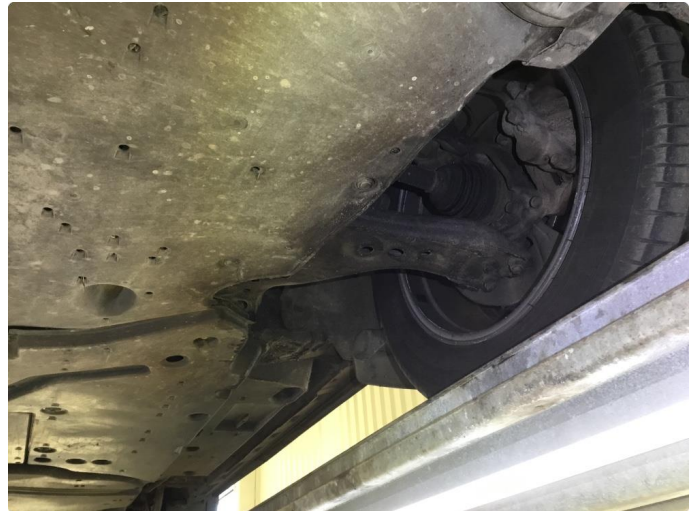
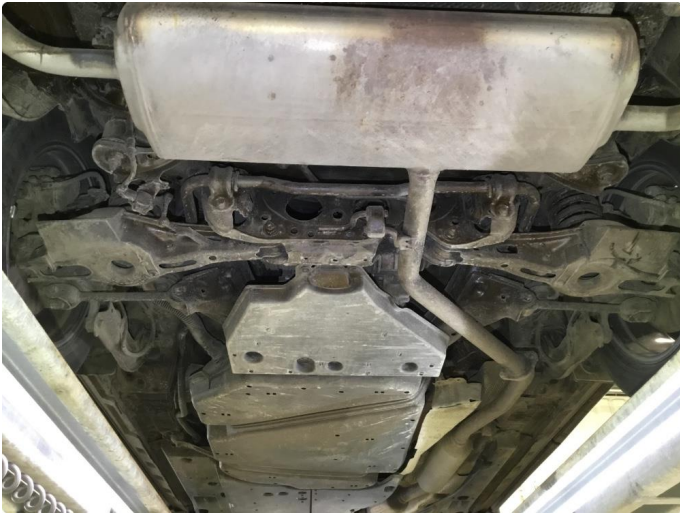
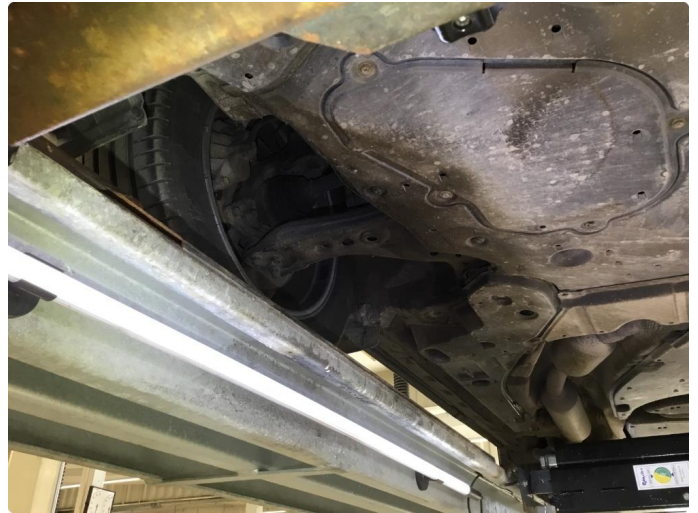
| Punkt | Beskrivelse | Plassering |
|---|---|---|
| 2.1 Opplysninger | Bilen er understellsbehandlet. | |

2.1 Bilen er understellsbehandlet.
