**BMW X1 XDRIVE25E / F1X 4WD**
**TESTDATO: 03.09.2026**
**KODE: 2092739**

**AS63378**

NBF Tilstandsrapport er utarbeidet av Norges Bilbransjeforbund og Forbrukerrådet.

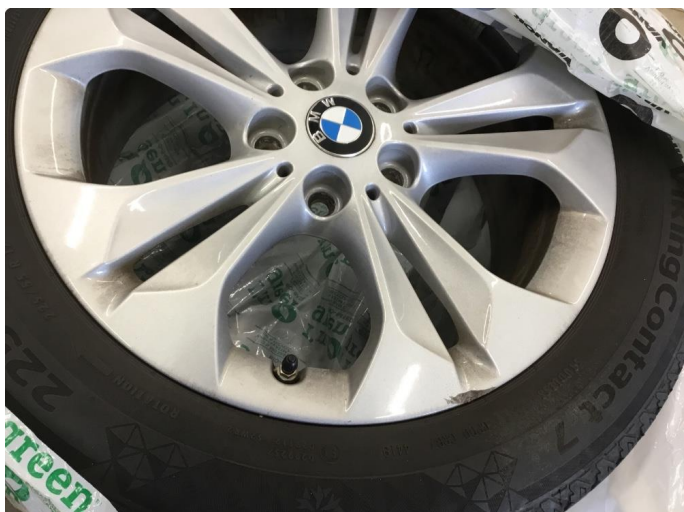
| Punkt | Beskrivelse | Plassering |
|---|---|---|
| 1.2 Dekk/Felger | Ene vinterfelg litt kantkjørt. Normal bruksslitasje. | |

1.2 Ene vinterfelg litt kantkjørt. Normal bruksslitasje.

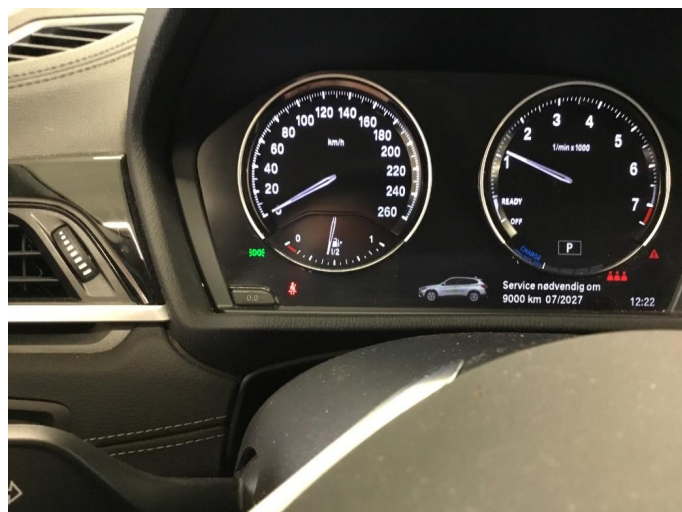
| Punkt | Beskrivelse | Plassering |
|---|---|---|
| 2.1 Opplysninger | Neste service om 9000km/juli 2027 | |

2.1 Neste service om 9000km/juli 2027
