BMW X1 XDRIVE18D / F1X 150 HK AUTOMAT 4WD

TESTDATO: 14.07.2026

NBF Tilstandsrapport er utarbeidet av Norges Bilbransjeforbund og Forbrukerrådet.

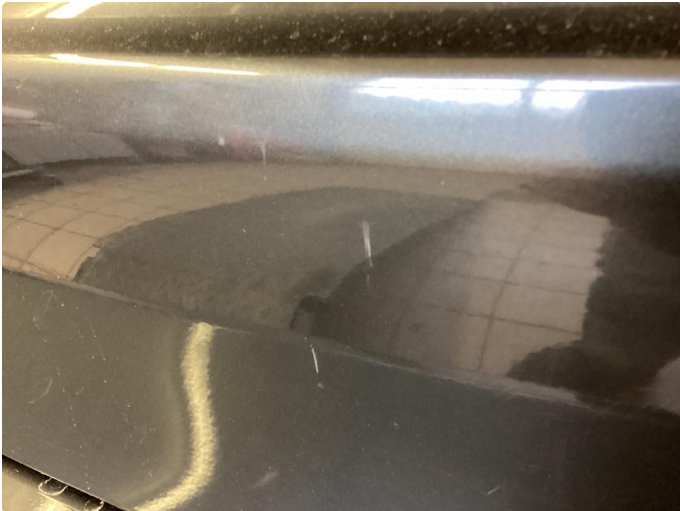
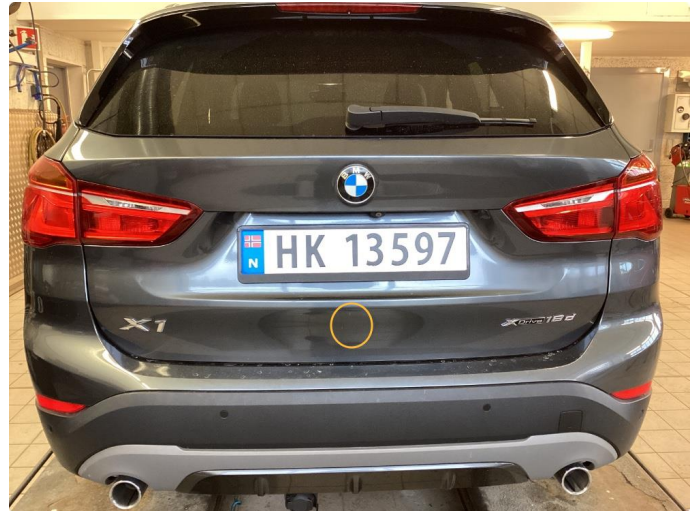
| Punkt | | Beskrivelse | Plassering |
|---|---|---|---|
| 1.1 | Bakluke | bulk med lakkskade | |

1.1 Bulk med lakkskade

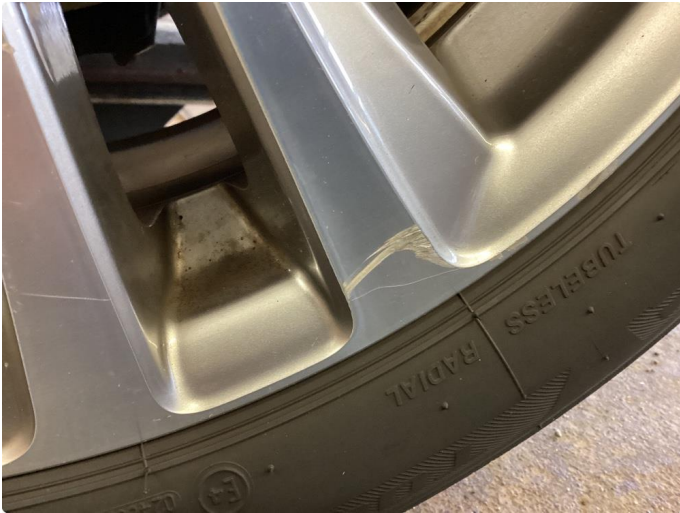
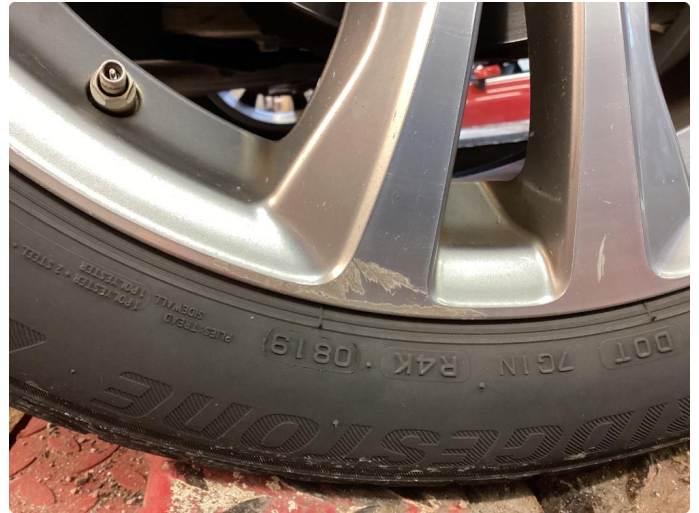
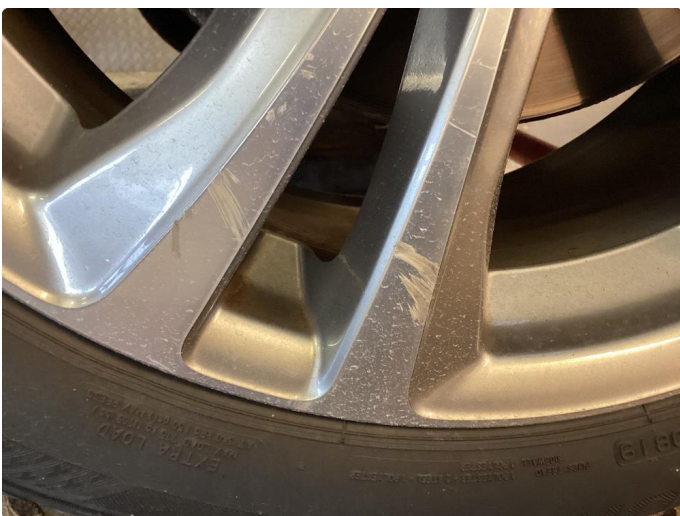
| Punkt | | Beskrivelse | Plassering |
|---|---|---|---|
| 1.2 | Dekk/Felger | kantkjørt felg | |

1.2 Kantkjørt felg

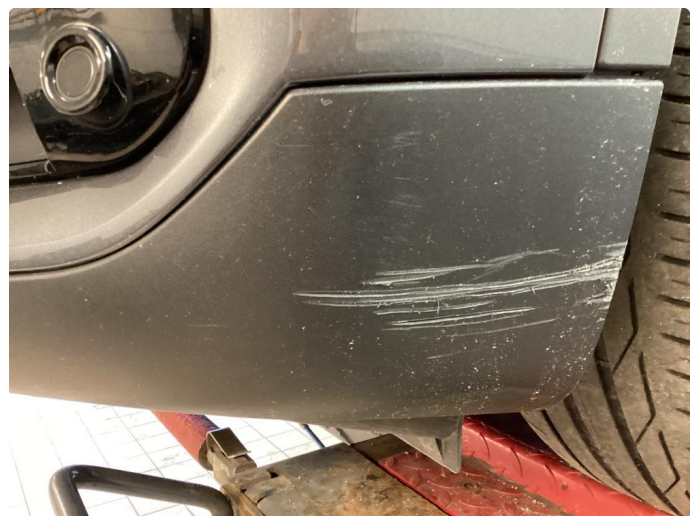
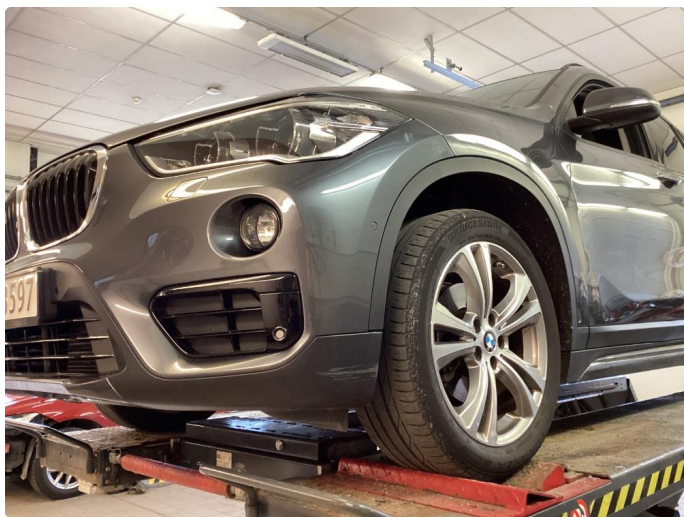
| Punkt | | Beskrivelse | Plassering |
|---|---|---|---|
| 1.3 | Støtfanger | skade | venstre foran |

1.3 Skade

### 1.3 Skade
