VOLVO V40 / M 122 HK AUTOMAT 2WD
TESTDATO: 03.07.2026
KODE: 2066820

NBF Tilstandsrapport er utarbeidet av Norges Bilbransjeforbund og Forbrukerrådet.

OPPSUMMERT STATUS PÅ KJØRETØY

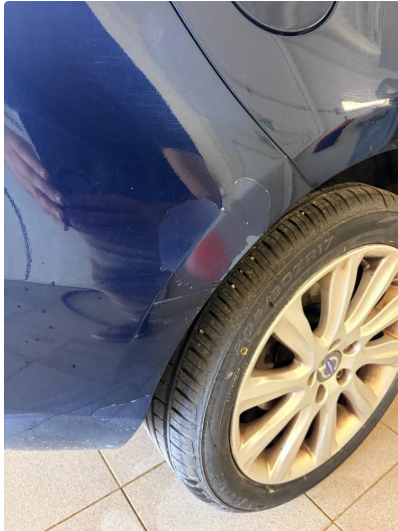
1.1 Lakk flasser

Punkt	Beskrivelse	Plassering
1. EKSTERIØR		
1.1 Lakk	lakk flasser	høyre bak
1.2 Tak	noen steinsprang på tak	foran
2. OPPLYSNINGER/KLARGJØRING		
2.1 Annet	Normal bruksslitasje i henhold til alder og km på bilen
