HYUNDAI KONA ELECTRIC FORHJULSDRIFT

TESTDATO: 09.09.2025

EE28821

NBF Tilstandsrapport er utarbeidet av Norges Bilbransjeforbund og Forbrukerrådet.

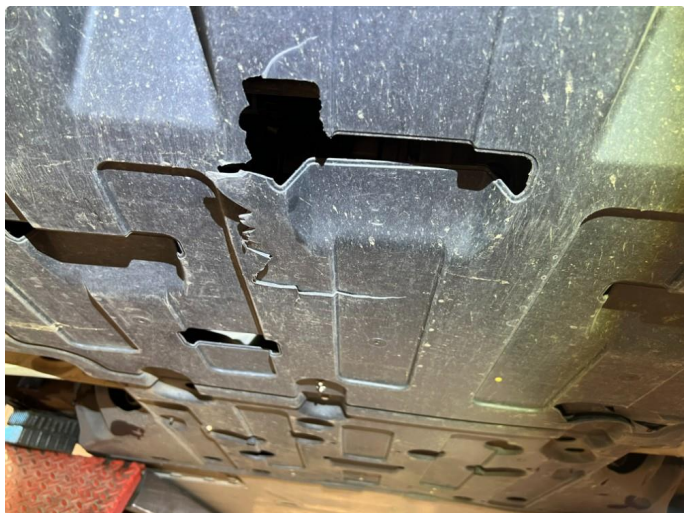
| Punkt | | Beskrivelse | Plassering |
|---|---|---|---|
| 1.1 | Under bil | beskyttelsesplate skadet | |

1.1 Beskyttelsesplate skadet

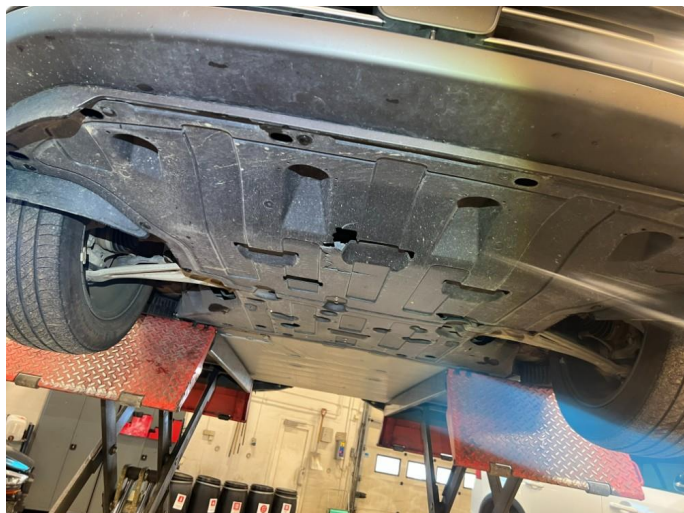
1.1 Beskyttelsesplate skadet
