SKODA OCTAVIA / 5E 150 HK AUTOMAT 4WD

TESTDATO: 28.07.2026

CHASSISNR: TMBLJ9NE0K0229901

NBF Tilstandsrapport er utarbeidet av Norges Bilbransjeforbund og Forbrukerrådet.

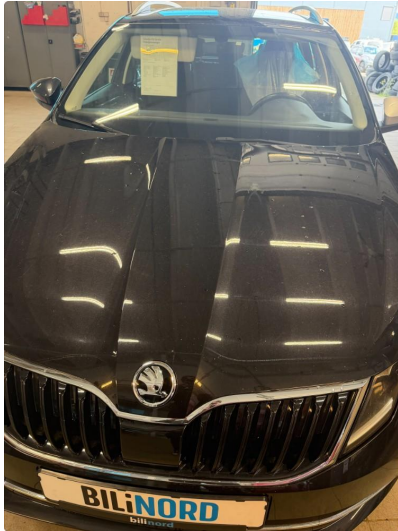
| Punkt | | Beskrivelse | Plassering |
|---|---|---|---|
| 1.1 | Panser | steinsprut - normalt i henhold til alder og km | |

1.1 Steinsprut - normalt i henhold til alder og km

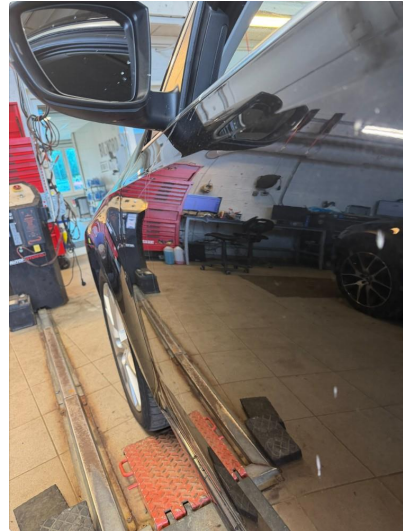
| Punkt | | Beskrivelse | Plassering |
|---|---|---|---|
| 1.2 | Dører | bulk | |

1.2 Bulk

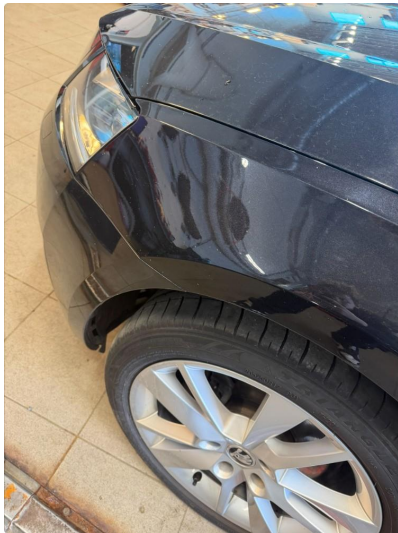
| Punkt | | Beskrivelse | Plassering |
|---|---|---|---|
| 1.3 | Skjermer | steinsprut - normalt i henhold til alder og km | |

1.3 Steinsprut - normalt i henhold til alder og km

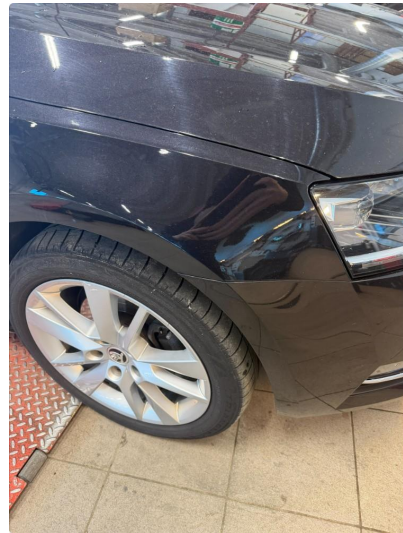
1.3 Steinsprut - normalt i henhold til alder og km

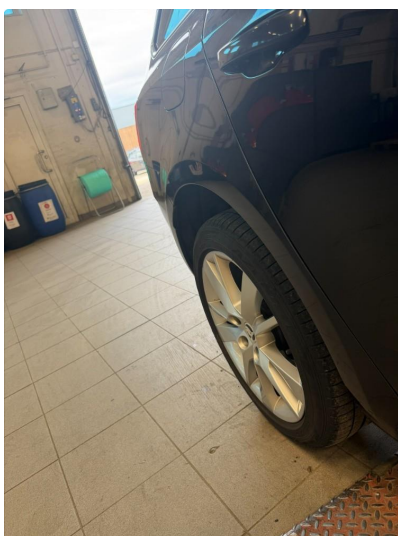
| Punkt | | Beskrivelse | Plassering |
|---|---|---|---|
| 1.4 | Skjermer | liten parkeringsbulk på dør | |

1.4 Liten parkeringsbulk på dør

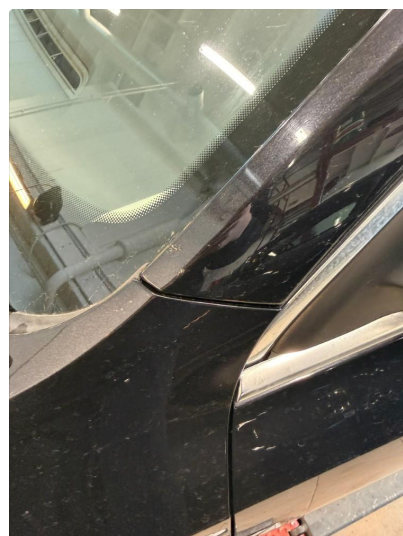
| Punkt | | Beskrivelse | Plassering |
|---|---|---|---|
| 1.5 | Stolpe | Steinsprut - normalt i henhold til alder og km | |

1.5 Steinsprut - normalt i henhold til alder og km
