VOLVO V60 4X4

TESTDATO: 28.01.2026

KODE: 1934844

NBF Tilstandsrapport er utarbeidet av Norges Bilbransjeforbund og Forbrukerrådet.

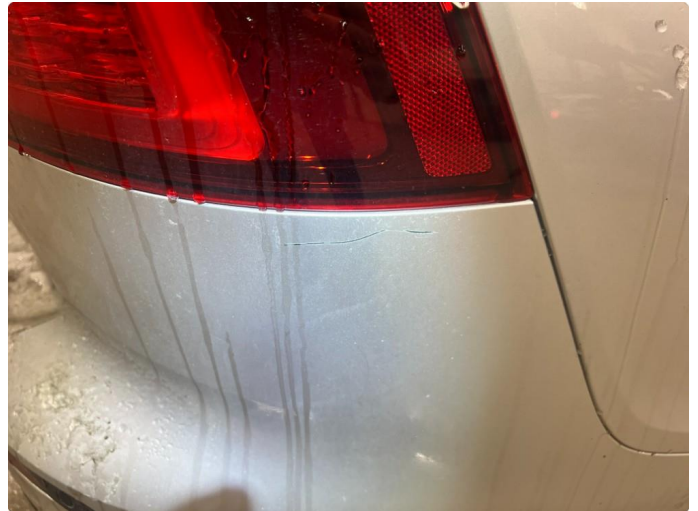
| Punkt | | Beskrivelse | Plassering |
|---|---|---|---|
| 1.3 | Støtfanger | Ripe i støtfanger høyre bak | høyre bak |

1.3 Ripe i støtfanger høyre bak

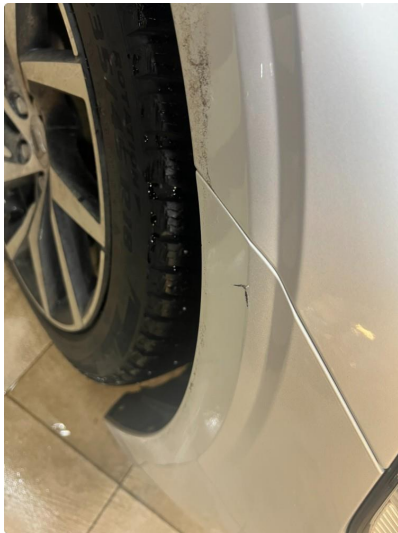
| Punkt | | Beskrivelse | Plassering |
|---|---|---|---|
| 1.4 | Støtfanger | Ripe støtfanger høyre side foran | høyre foran |

1.4 Ripe støtfanger høyre side foran
