VOLKSWAGEN PASSAT ALLTRACK 190 HK AUTOMAT 4X4
TESTDATO: 13.01.2026
KODE: 1920581

YT75587

NBF Tilstandsrapport er utarbeidet av Norges Bilbransjeforbund og Forbrukerrådet.

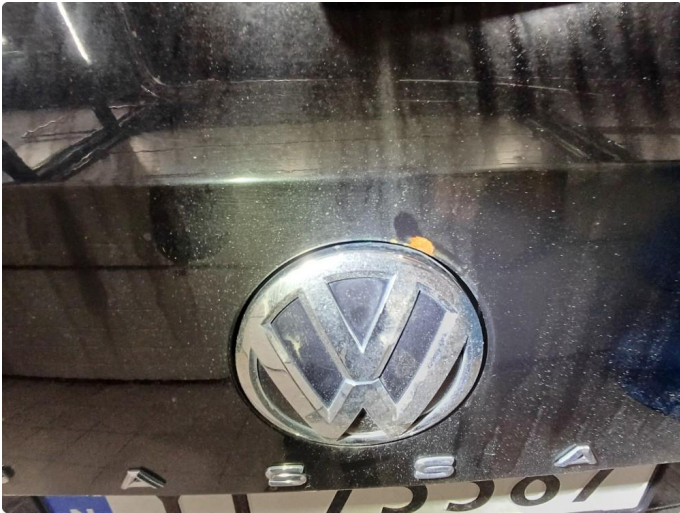
1.1 Rust/korrosjon

Punkt	Beskrivelse	Plassering
1. EKSTERIØR		
1.1 Bakluke	rust/korrosjon	bak
2. MOTOR		
2.1 Service	trenger stor service. Blir tatt.	alle
