FORD PUMA 2WD

TESTDATO: 26.05.2026

CHASSISNR: WF02XXERK1SM17859

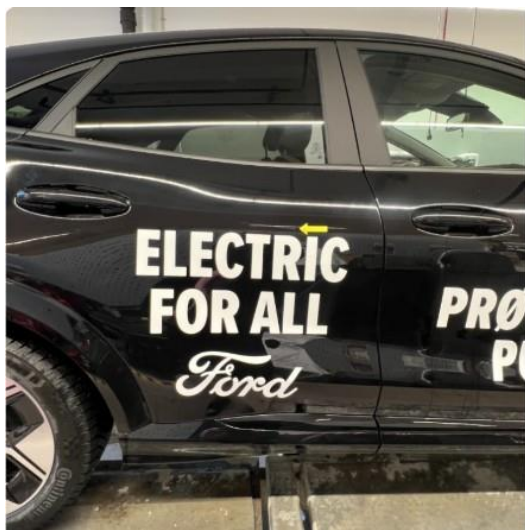
| Punkt | Beskrivelse | Plassering |
|---|---|---|
| 1.1 Dører | Ripe dør høyre bak. | |

1.1 Ripe dør høyre bak.
