VOLVO C40 4WD
TESTDATO: 25.03.2026
KODE: 1951649

AA76459

44 484 KM

NBF Tilstandsrapport er utarbeidet av Norges Bilbransjeforbund og Forbrukerrådet.

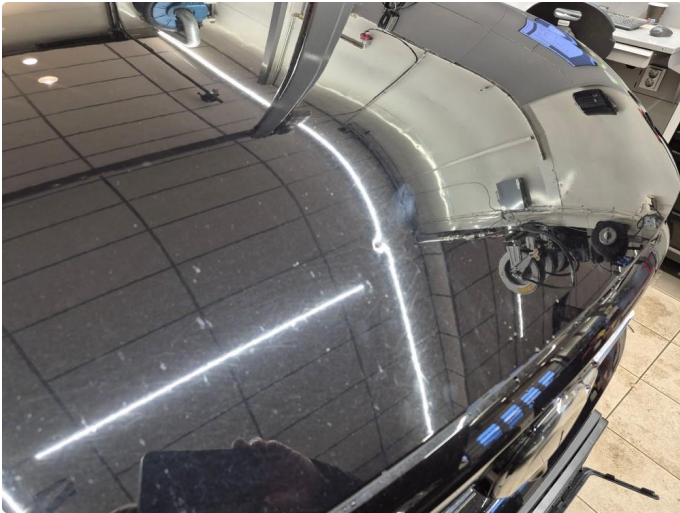
Punkt	Beskrivelse	Plassering
1. EKSTERIØR		
1.1 Panser	bulk med lakkskade	midten foran
1.2 Skjermer	p-bulk	høyre bak
2. GIR OG DRIVLINJE		
2.1 Aksler	drivakselledd defekt

1.1 Bulk med lakkskade

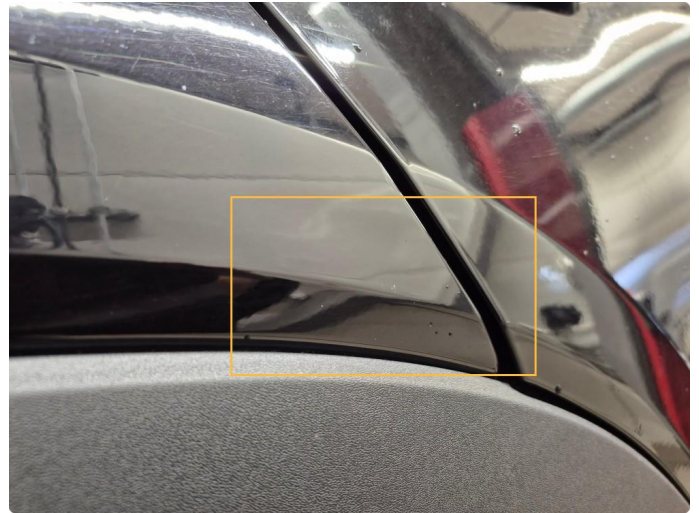
1.2 P-bulk
