**VOLVO XC40 2WD**
**TESTDATO: 13.02.2026**
**KODE: 1949032**

NBF Tilstandsrapport er utarbeidet av Norges Bilbransjeforbund og Forbrukerrådet.

Punkt	Beskrivelse	Plassering
<b>1. EKSTERIØR</b>		
1.1 Dekk/Felger	for lite mønsterdybde sommerdekk 2 stk	begge foran
1.2 Dekk/Felger	for lite mønsterdybde vinterdekk 2 stk	begge foran

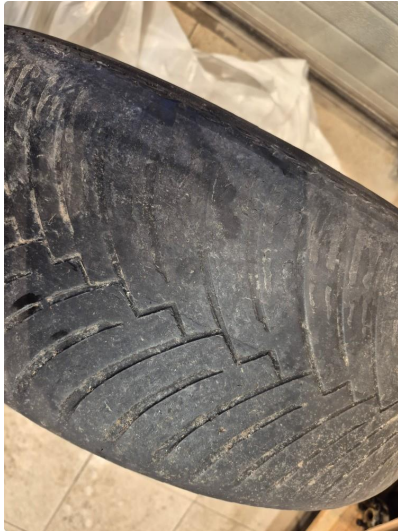
1.1 For lite mønsterdybde sommerdekk 2 stk

<b>VENSTRE FORAN</b>	<b>HØYRE FORAN</b>	<b>VENSTRE BAK</b>	<b>HØYRE BAK</b>
<b>MØNSTERDYBDE SOMMERDEKK (MM)</b>			5,5	5,5
<b>MØNSTERDYBDE VINTERDEKK (MM)</b>	3	3	6,5	6,5
