**XPENG G6 / F30 4WD**
**TESTDATO: 28.07.2026**
**KODE: 2079860**

**EJ56618**

NBF Tilstandsrapport er utarbeidet av Norges Bilbransjeforbund og Forbrukerrådet.

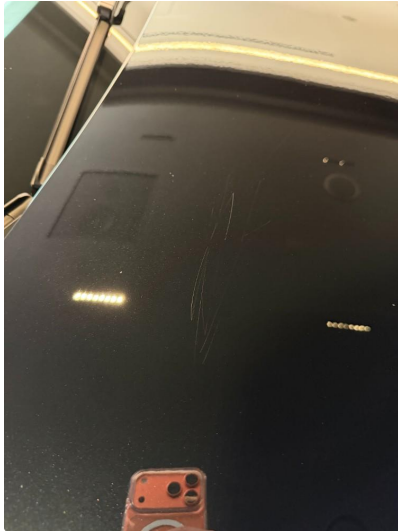
| Punkt | | Beskrivelse | Plassering |
|---|---|---|---|
| 1.1 | Panser | Overflateriper på panser | |

1.1 Overflateriper på panser

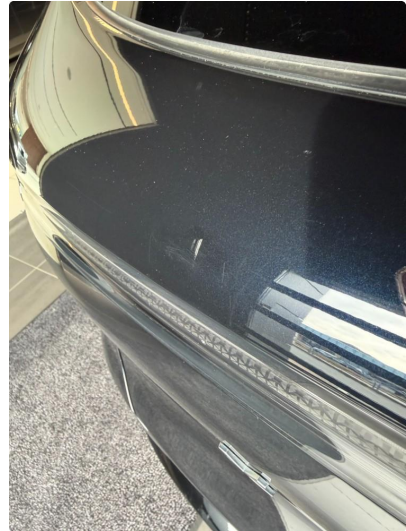
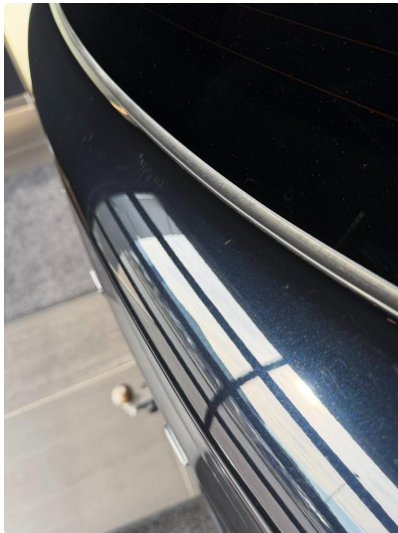
| Punkt | | Beskrivelse | Plassering |
|---|---|---|---|
| 1.2 | Bakluke | Riper på bakluken | |

1.2 Riper på bakluken

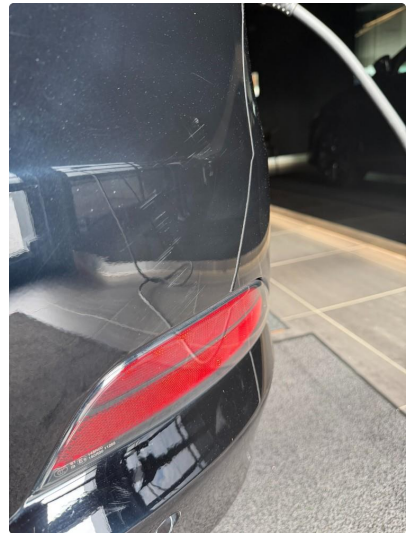
| Punkt | | Beskrivelse | Plassering |
|---|---|---|---|
| 1.3 | Støtfanger | Overflateriper bakfanger | |

1.3 Overflateriper bakfanger

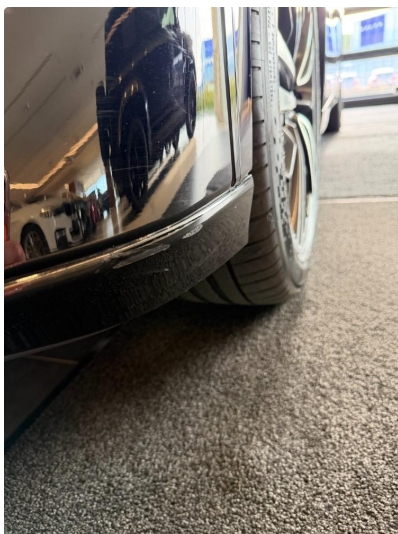
| Punkt | | Beskrivelse | Plassering |
|---|---|---|---|
| 1.4 | Støtfanger | Skramme på kanten av venstre frontfanger. | |

1.4 Skramme på kanten av venstre frontfanger.
