**LAND ROVER RANGE ROVER EVOQUE / LZ 4WD**
**TESTDATO: 15.06.2026**
**KODE: 2051527**

<b>BU10110</b>	<b>71 141 KM</b>	<b>16.09.2021</b> Førstegang registrert	<b>Hybr(B)</b>
----------------	------------------	--	----------------

NBF Tilstandsrapport er utarbeidet av Norges Bilbransjeforbund og Forbrukerrådet.

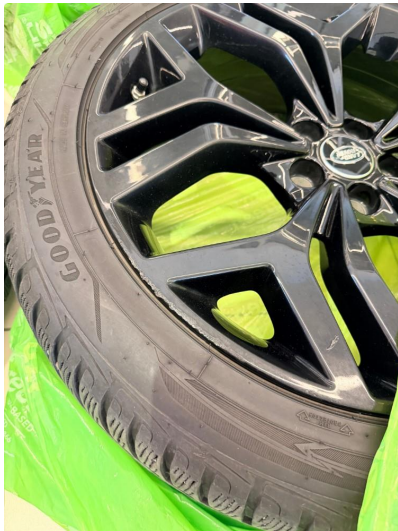
1.1 Kantkjøring penslet vinterfelg 1

Fint holdt bruktbil med tanke på alder/Kilometer  
 - Kantkjøring som er penslet på 2 vinterfelger (se bilder)  
 - Ellers normal brukslitasje som småriper/Steinsprut  
 - Service blir tatt hos Bilia Insignia før levering.

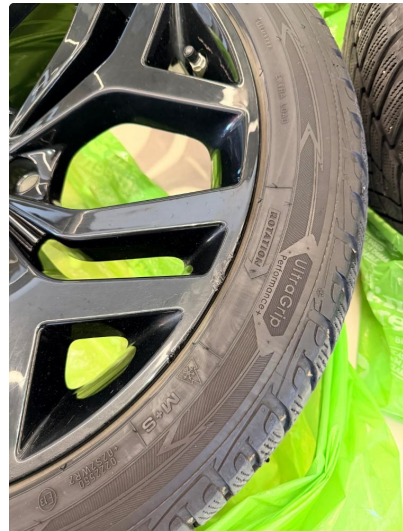
1.2 Kantkjøring penslet vinterfelg 2
