MITSUBISHI OUTLANDER / CW0 4WD
TESTDATO: 09.06.2026
KODE: 2045732

AS55148	181 900 KM	10.09.2014 Førstegang registrert	Hybr(B)
----------------	-------------------	--	----------------

NBF Tilstandsrapport er utarbeidet av Norges Bilbransjeforbund og Forbrukerrådet.

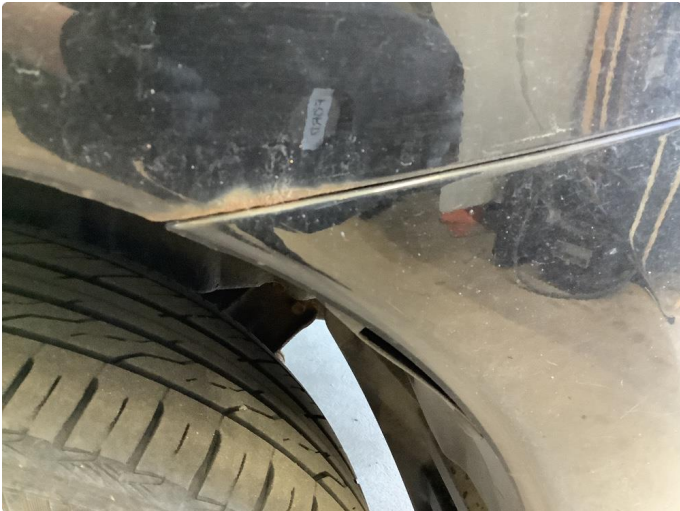
Punkt	Beskrivelse	Plassering
1. EKSTERIØR		
1.1 Lakk	Bilen selges med bruksmerker, dette anses som normalt ihht alder og kjørelengde	Karosseri
1.2 Bakluke	Bulk med lakkskade	Bakluke
1.3 Korrosjon	på skjerner	venstre bak

1.3 På skjermer
