FORD MUSTANG MACH-E / LSK 4WD

TESTDATO: 03.09.2026

CHASSISNR: WF0TK3SU8NMA47124

NBF Tilstandsrapport er utarbeidet av Norges Bilbransjeforbund og Forbrukerrådet.

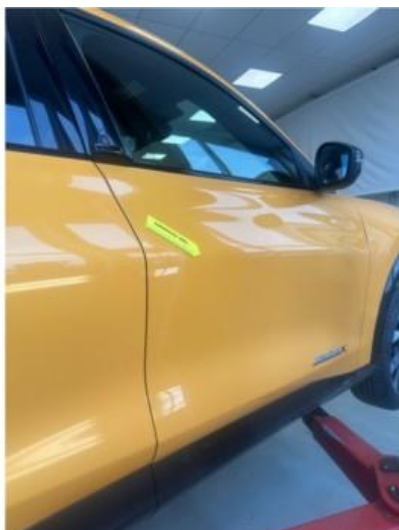
| Punkt | | Beskrivelse | Plassering |
|---|---|---|---|
| 1.1 | Dører | Ett par små bulker i dør høyre foran | |

1.1 Ett par små bulker i dør høyre foran

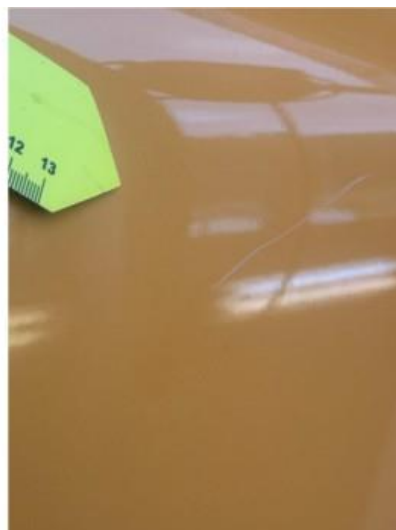
| Punkt | | Beskrivelse | Plassering |
|---|---|---|---|
| 1.2 | Dører | Svak bulk og lita ripe i dør høyre bak | |

1.2 Svak bulk og lita ripe i dør høyre bak
