# NAF Bruktbiltest - kosmetisk

**Testdato**  
23.09.2026

| Modell | Model Y | Motoreffekt | 158 kW |

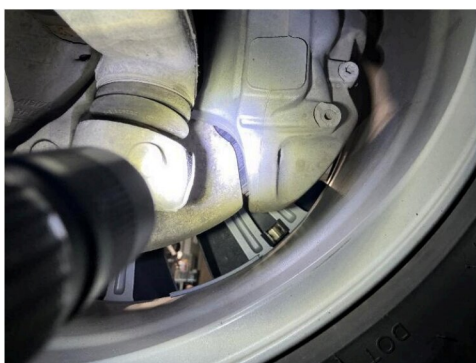
23. Bremseskiver, bremsesklosser

| Ref.Id | Repareres | Resultat | Beskrivelse |
|---|---|---|---|
| 35.2 | Bremsekiver, bremseklosser | Rust på bremsekive: | Venstre foran, Høyre foran |

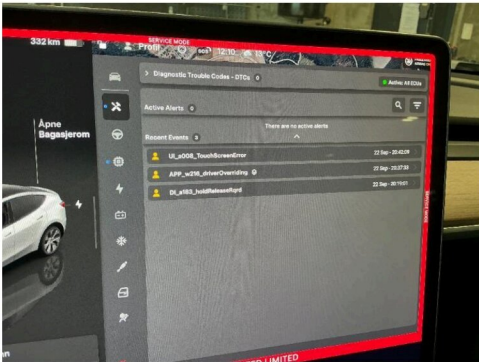
25. Feilkodeutlesing.

| Ref.Id | Opplysning | Resultat | Beskrivelse |
|---|---|---|---|
| 16.7 | Feilkodeutlesing. | * Kontroller bilens service alert. | |

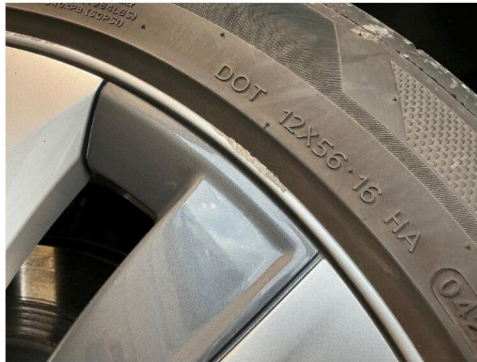
O 26. Felg.

| Ref.Id | Repareres | Resultat | Beskrivelse |
|---|---|---|---|
| 37.2 | Felg. | Vesentlig riper / hakk: | Venstre foran, Høyre bak, Høyre foran |

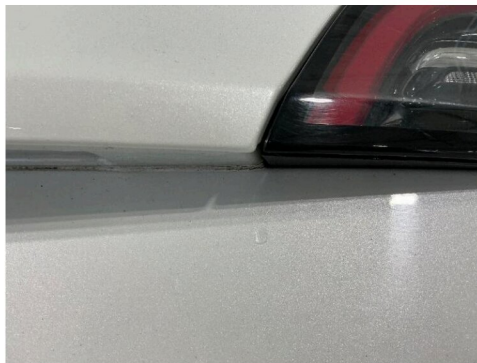
R 29. Lakk / karosseri utvendig.

| Ref.Id | Repareres | Resultat | Beskrivelse |
|---|---|---|---|
| 29.2 | Lakk / karosseri utvendig. | Lakkriper: | Venstre bakskjerm |
| 29.9 | | Rust / korrosjon i innvendig kant: | Venstre fordør, Høyre fordør, Venstre bakdør, Høyre bakdør |
| 29.17 | | * Sprekker i karosseri kit under håndtak bakluke. | |

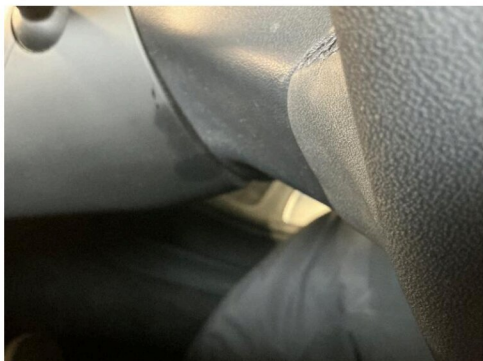
37. Ratt, rattaksel, ledd.

| Ref.Id | Repareres | Resultat | Beskrivelse |
|---|---|---|---|
| 5.3 | Ratt, rattaksel, ledd. | Løs / slitt rattpolstring | |
