# Teknisk test med påkost

VOLKSWAGEN GOLF / AU 2WD

TESTDATO: 14.10.2026

CHASSISNR: VVWZZZAUZKW800088

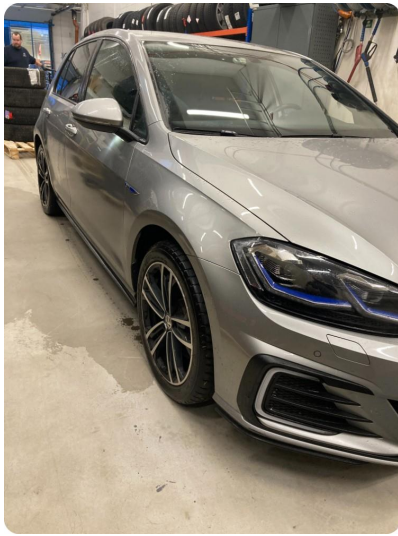
1.1 Delvis omlakkert  
Hel eller delvis opplakkert front, panser  
framskjerner.

| PUNKT | BESKRIVELSE | PLASSERING | PÅKOST |
|---|---|---|---|
| 1.1 Lakk - | Delvis omlakkert. Hel eller delvis opplakkert front,panser framskjermer. | foran | |

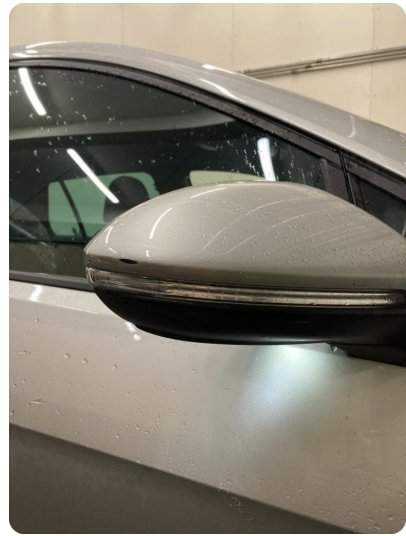
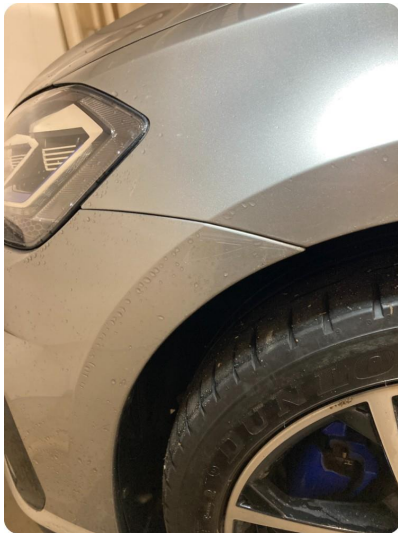
1.2 Generelt mye riper  
Mye riper, lakkskade høyre speilhus.

| PUNKT | BESKRIVELSE | PLASSERING | PÅKOST |
|---|---|---|---|
| 1.2 Lakk | Generelt mye riper. Mye riper,lakkskade høyre speilhus. | | 3 750 |

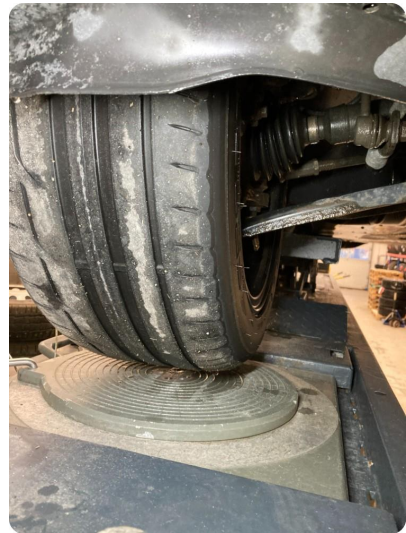
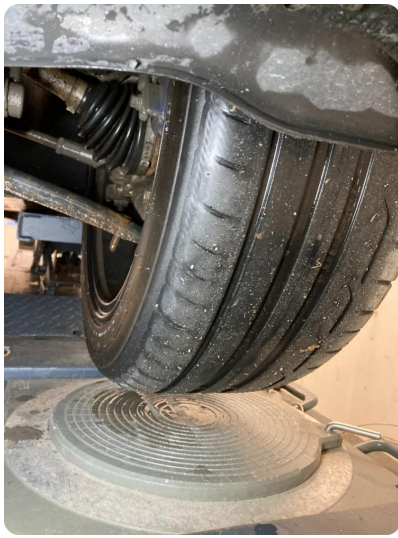
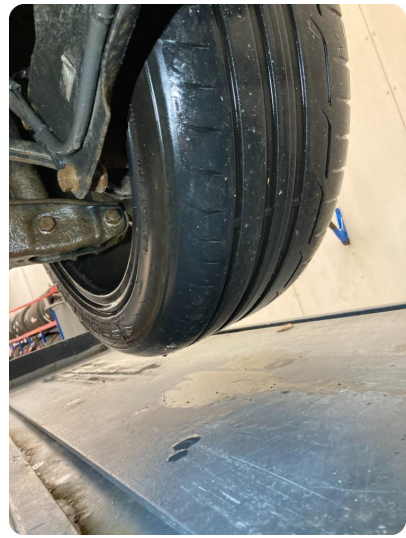
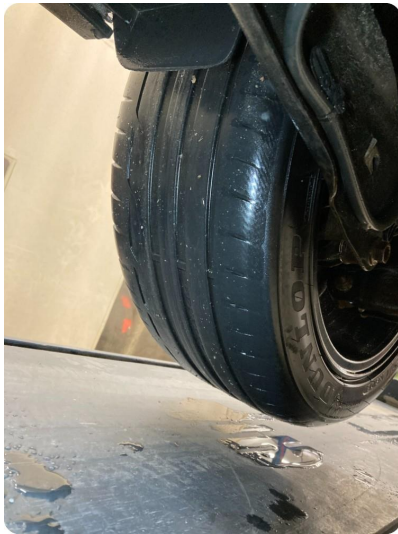
1.3 For liten mønsterdybde sommerdekk  
4 nye sommerdekk må til 225/45-17

Innsideslitt utslitt alle 225/45-17

| PUNKT | BESKRIVELSE | PLASSERING | PÅKOST |
|---|---|---|---|
| 1.3 Dekk/Felger - | For liten mønsterdybde sommerdekk. 4 nye sommerdekk må til 225/45-17 | indre, alle | 12 500 |

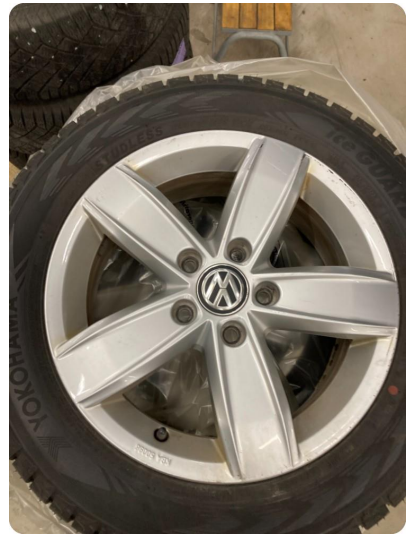
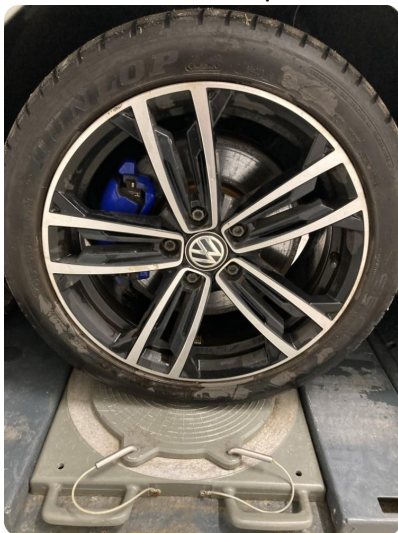
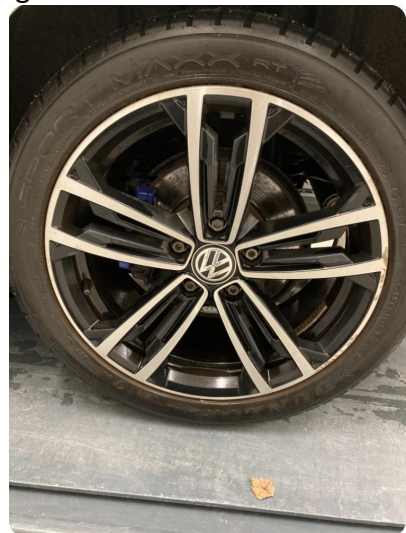
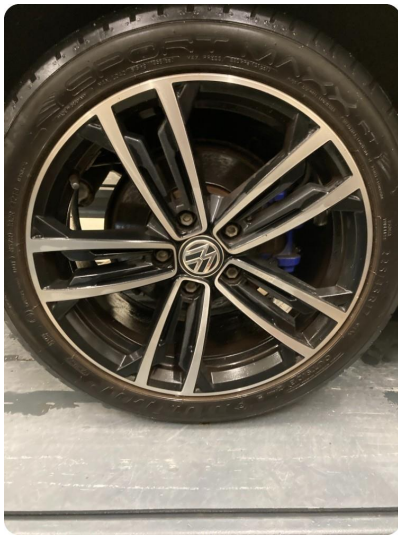
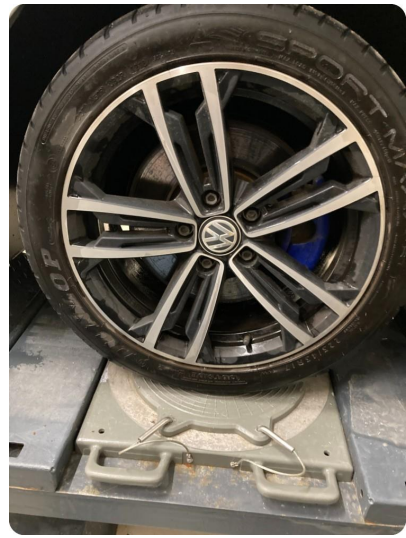
1.4 Øvrige feil  
Sommerfelger

| PUNKT | BESKRIVELSE | PLASSERING | PÅKOST |
|---|---|---|---|
| 1.4 Dekk/Felger - | Sommerfelger | alle | |
