LAND ROVER RANGE ROVER SPORT / LW 4WD

VJ21449

CHASSISNR: SALWA2BY6LA746188

NBF Tilstandsrapport er utarbeidet av Norges Bilbransjeforbund og Forbrukerrådet.

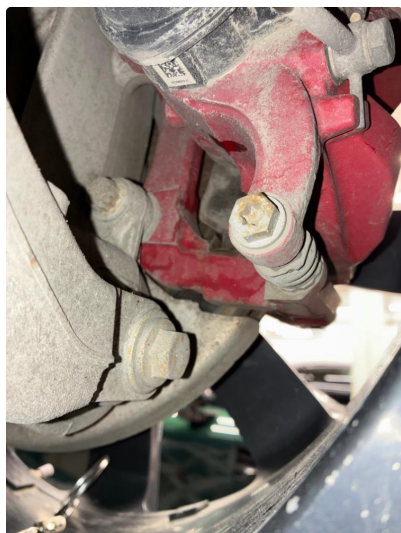
| Punkt | Beskrivelse | Plassering |
|---|---|---|
| 2.1 Bremsfunksjon | Helt nye klosser bak | bak |

2.1 Helt nye klosser bak

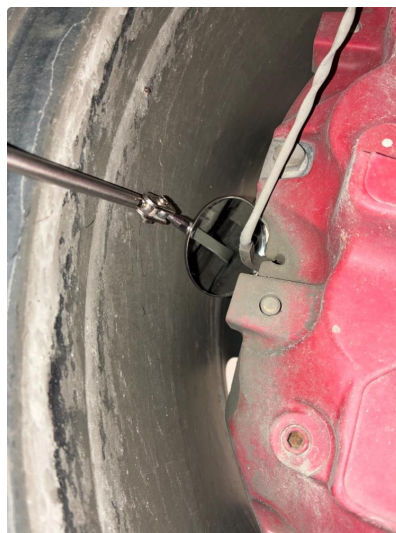
| Punkt | Beskrivelse | Plassering |
|---|---|---|
| 2.2 Bremsfunksjon | Hely nye klosser foran | foran |

2.2 Hely nye klosser foran
