**BMW X5 XDRIVE40E 4WD**
**TESTDATO: 30.12.2025**
**KODE: 1911832**

**VH85512**

NBF Tilstandsrapport er utarbeidet av Norges Bilbransjeforbund og Forbrukerrådet.

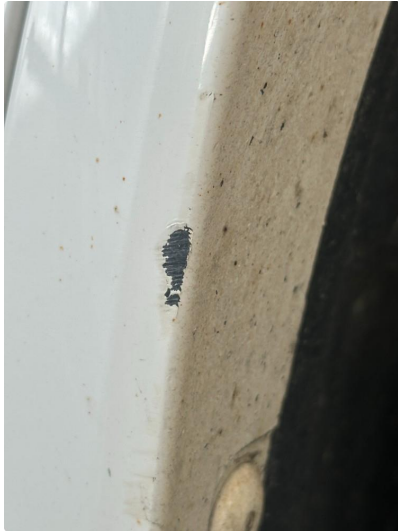
| Punkt | Beskrivelse | Plassering |
|---|---|---|
| 1.1 Skjermer | Noen små sår i skjermutbygger høyre bak | |

1.1 Noen små sår i skjermutbygger høyre bak

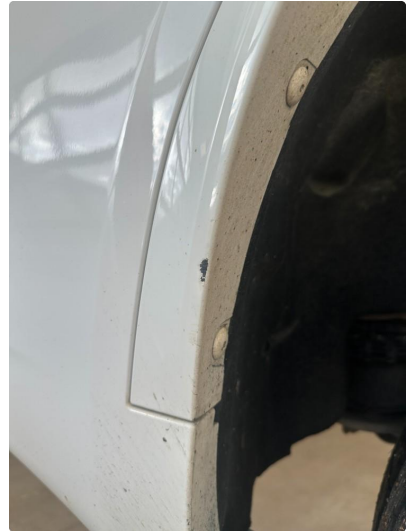
1.1 Noen små sår i skjermutbygger høyre bak

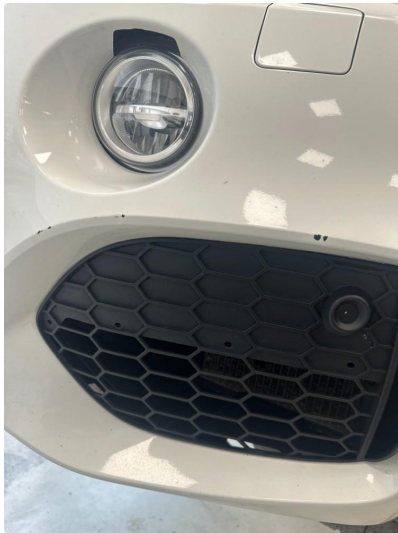
| Punkt | Beskrivelse | Plassering |
|---|---|---|
| 1.3 Støtfanger | Noen hakk i fanger venstre foran | |

1.3 Noen hakk i fanger venstre foran

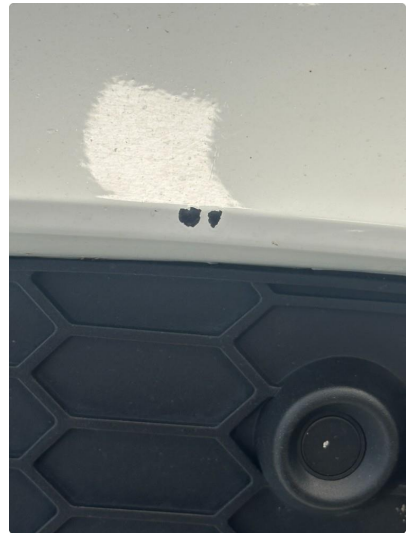
1.3 Noen hakk i fanger venstre foran
