MERCEDES-BENZ EQC 400 4MATIC 4WD

TESTDATO: 04.05.2026

EB36215

NBF Tilstandsrapport er utarbeidet av Norges Bilbransjeforbund og Forbrukerrådet.

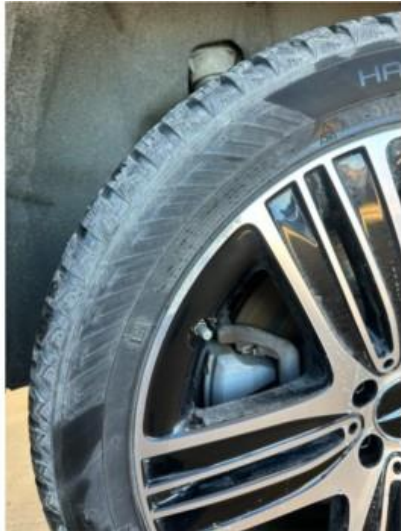
| Punkt | Beskrivelse | Plassering |
|---|---|---|
| 1.1 Dekk/Felger | En vinterfelg litt kantkjørt | |

1.1 En vinterfelg litt kantkjørt
