TOYOTA TOYOTA RAV4 / XA5P(EU,M) 422 HK AUTOMAT 4WD

TESTDATO: 29.06.2026

CHASSISNR: JTMGBRFV90D195203

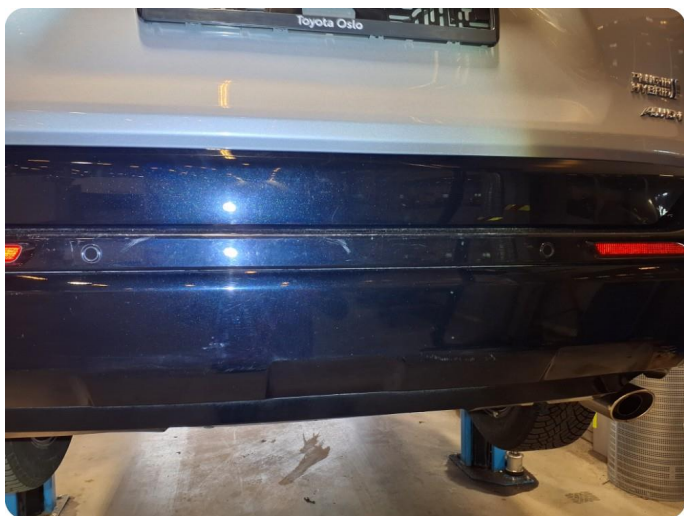
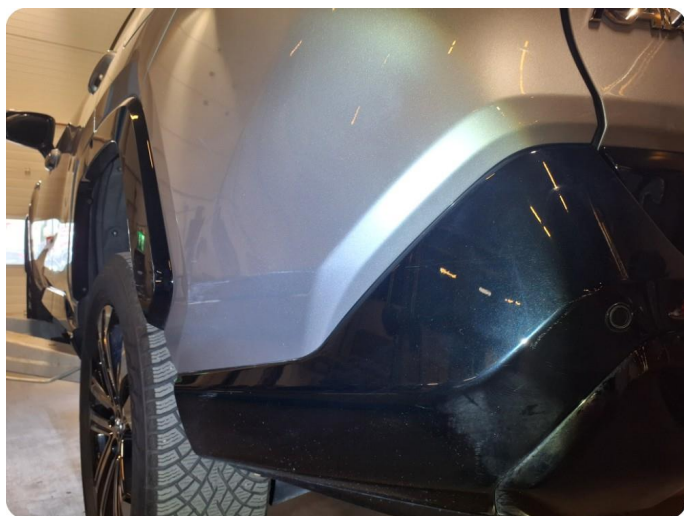
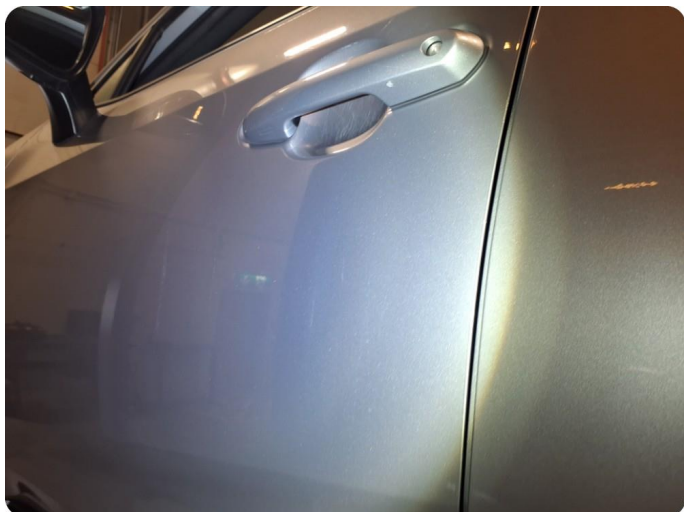
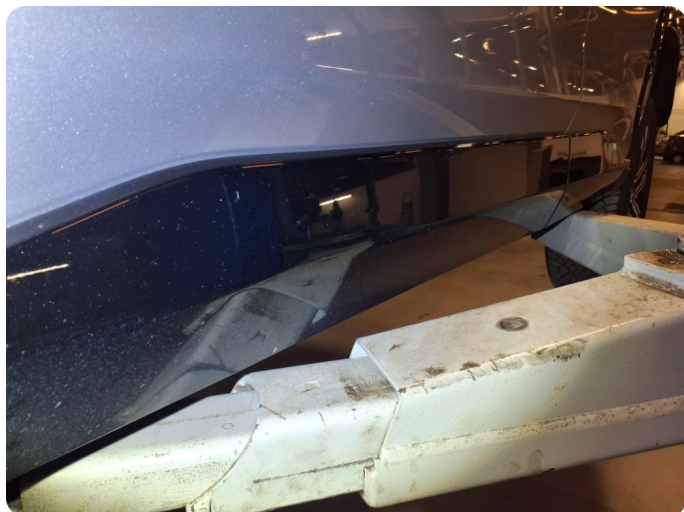
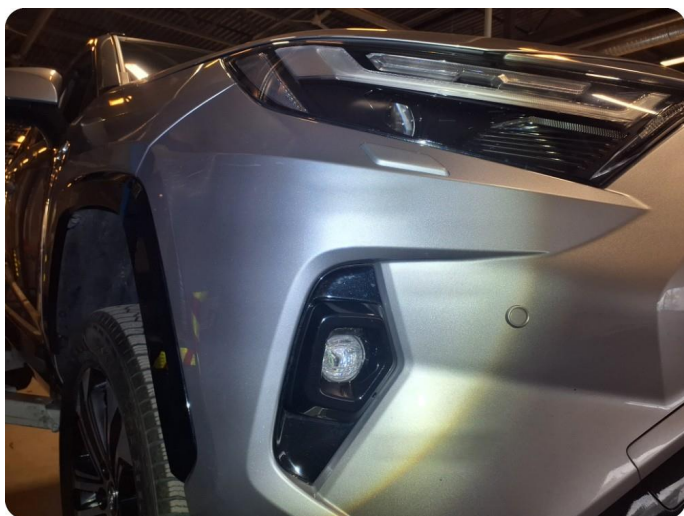
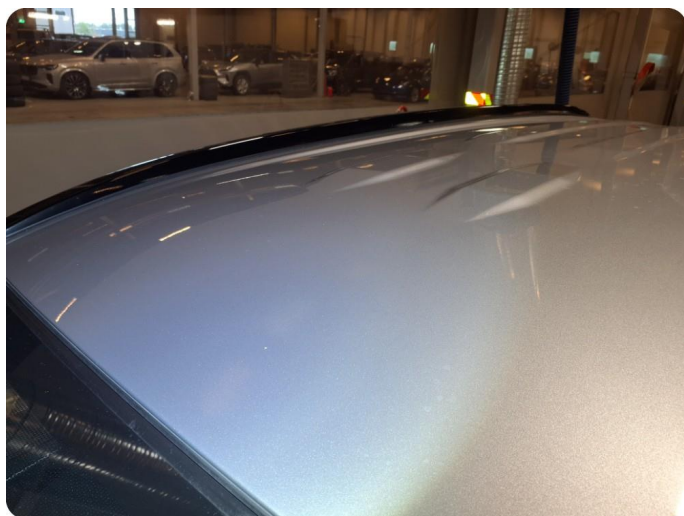
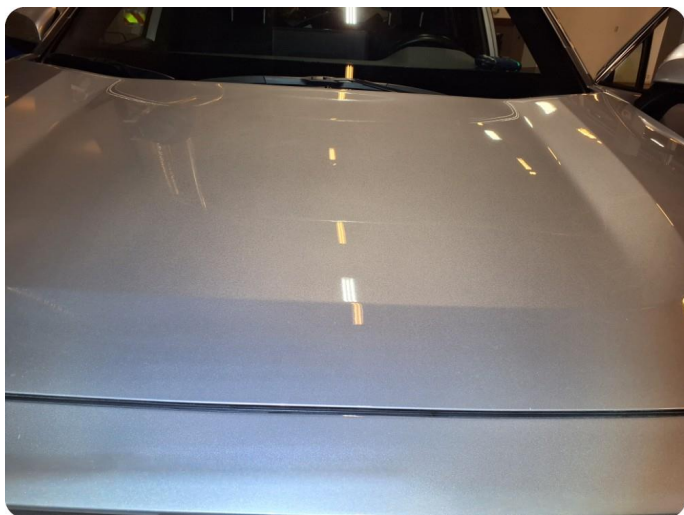
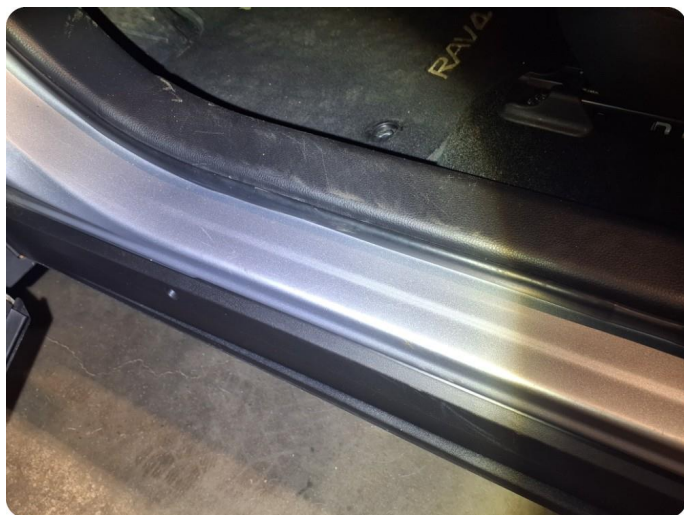
| PUNKT | BESKRIVELSE | PLASSERING |
|---|---|---|
| 2.1 Lakk | Generelt mye riper og småbulker. og steinsprut | |

2.1 Generelt mye riper og småbulker Og steinsprut

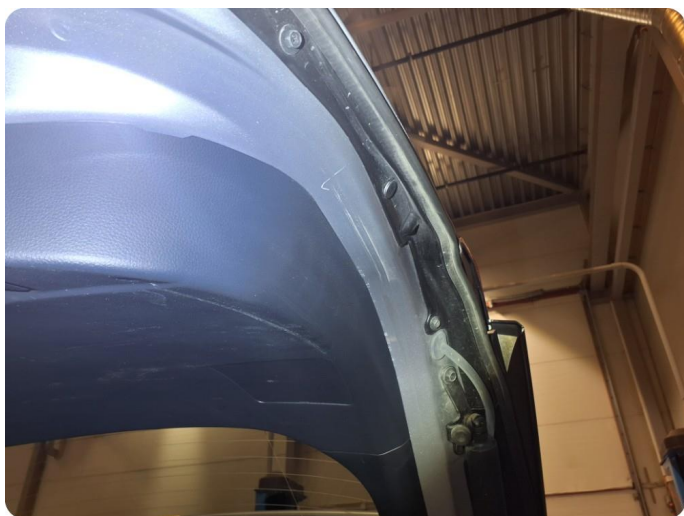
| PUNKT | BESKRIVELSE | PLASSERING |
|---|---|---|
| 2.2 Bakluke | Ripe(r). | |

2.2 Ripe(r)

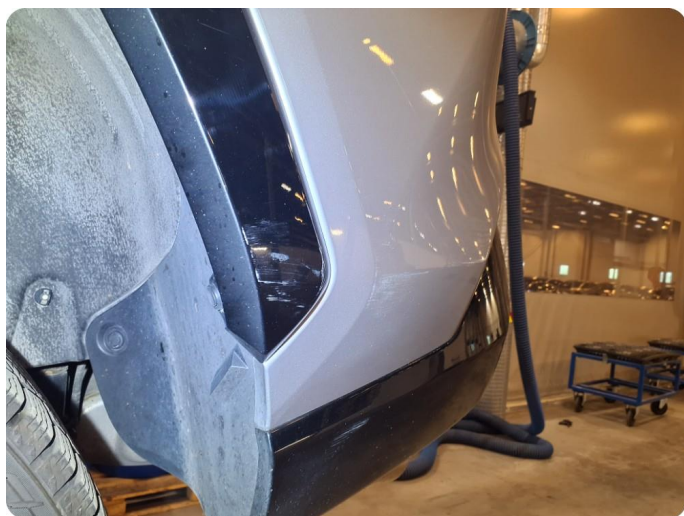
| PUNKT | BESKRIVELSE | PLASSERING |
|---|---|---|
| 2.3 Skjermer - | Skjermutbygger skadet. | venstre bak |

2.3 Skjermutbygger skadet

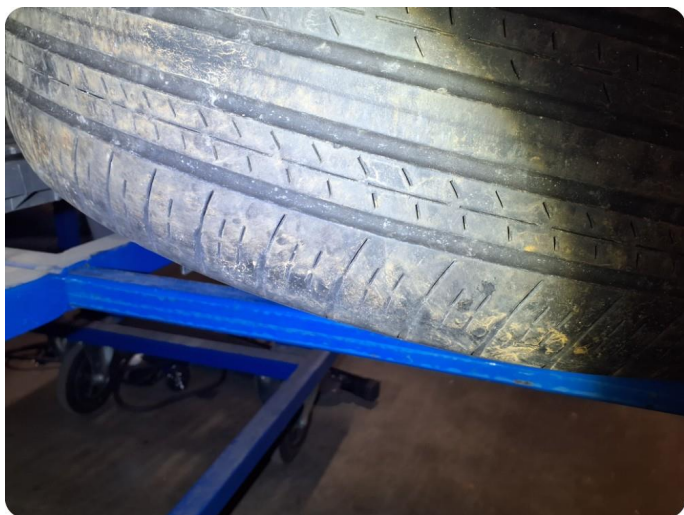
| PUNKT | BESKRIVELSE | PLASSERING |
|---|---|---|
| 2.4 Dekk/Felger | Skjev slitasje på sommerdekk. 1x og 1 slitt | |

2.4 Skjev slitasje på sommerdekk 1x og 1 slitt

| | VENSTRE FORAN | HØYRE FORAN | VENSTRE BAK | HØYRE BAK |
|---|---|---|---|---|
| Mønsterdybde sommerdekk | 4 | 4 | 4 | 3 |

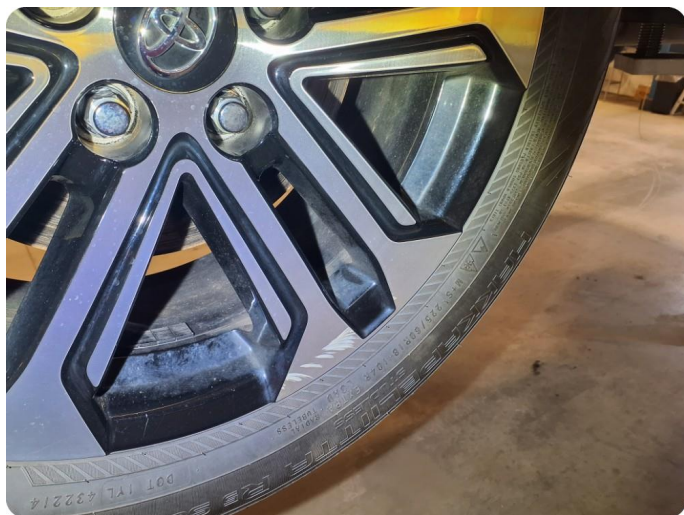
| PUNKT | BESKRIVELSE | PLASSERING |
|---|---|---|
| 2.5 Dekk/Felger | Skade på felg. 1x vinter | |

2.5 Skade på felg 1x vinter

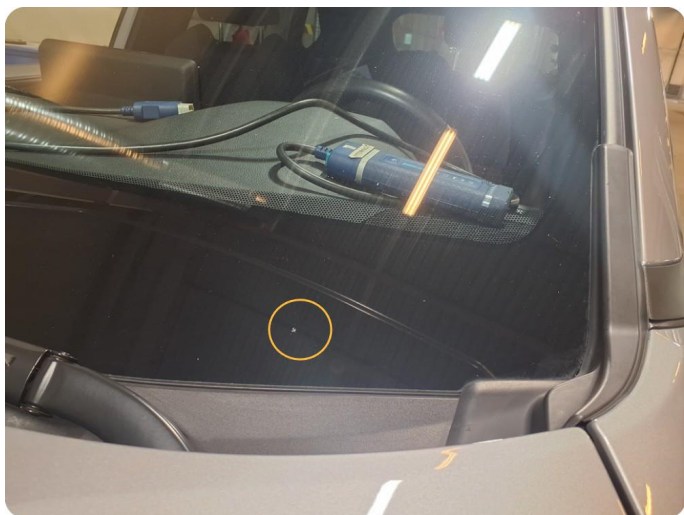
| PUNKT | BESKRIVELSE | PLASSERING |
|---|---|---|
| 2.6 Frontvindu | Steinsprut med sprekk. | |

2.6 Steinsprut med sprekk

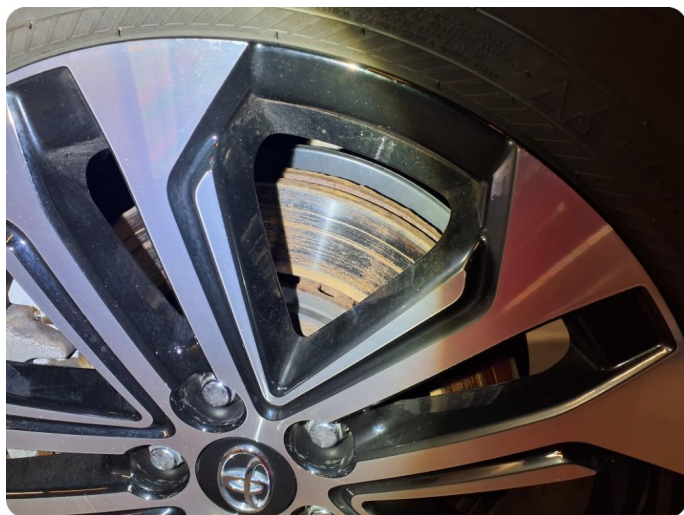
| PUNKT | BESKRIVELSE | PLASSERING |
|---|---|---|
| 3.1 Skiver - | Rust. | alle |

3.1 Rust

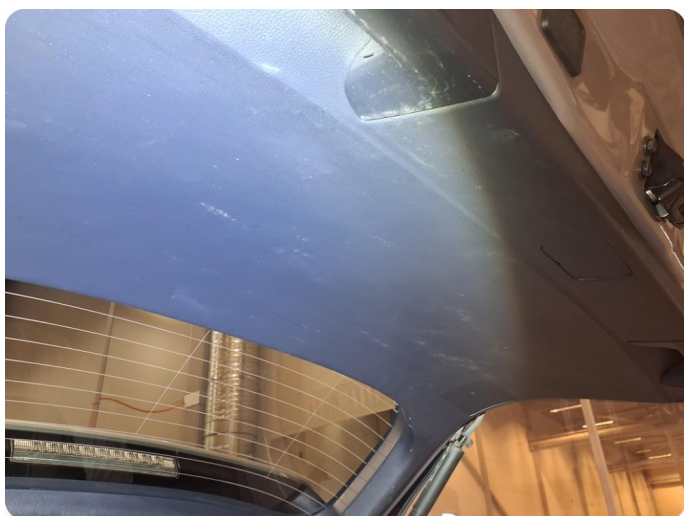
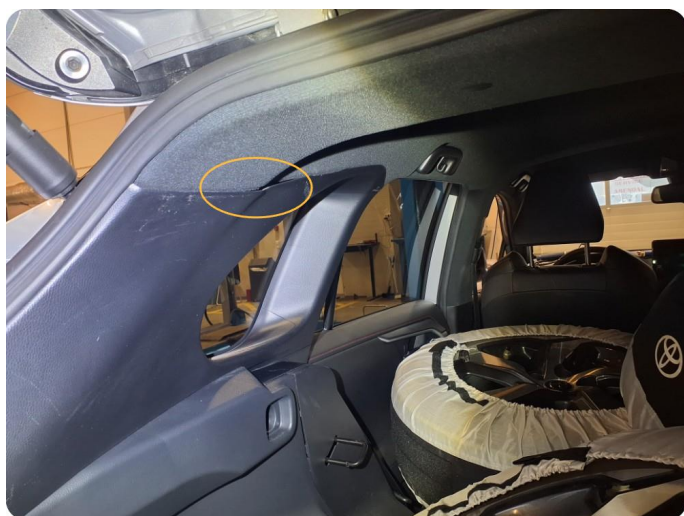
| PUNKT | BESKRIVELSE | PLASSERING |
|---|---|---|
| 4.1 Teppet/bekledning | Bakluketrekk ripe(r). og løs | |

4.1 Bakluketrekk ripe(r) Og løs

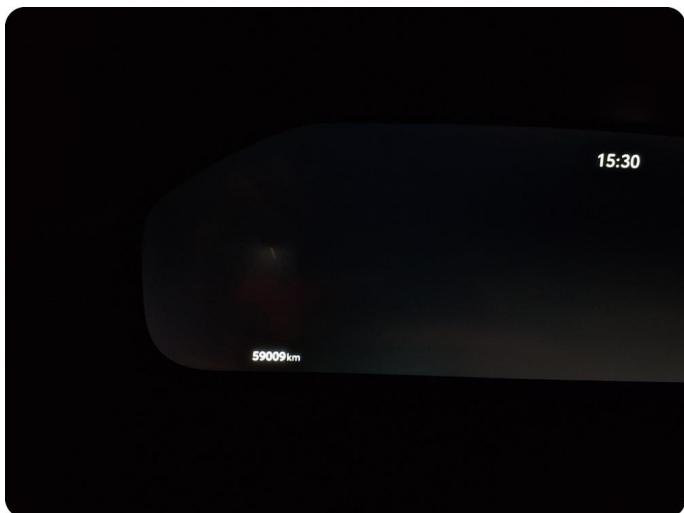
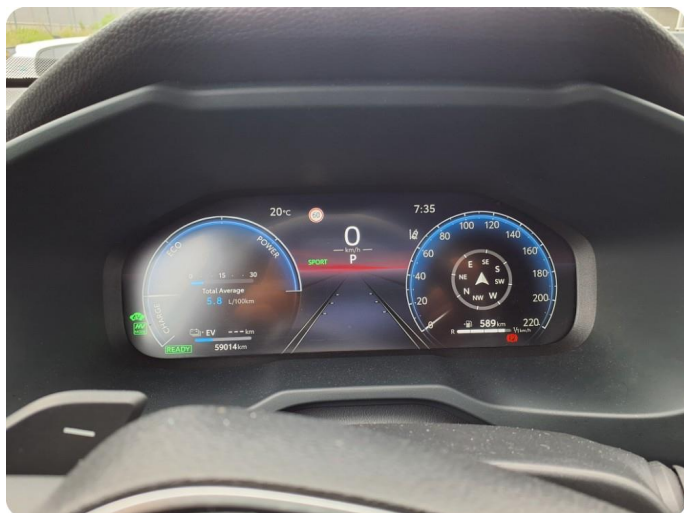
| PUNKT | BESKRIVELSE | PLASSERING |
|---|---|---|
| 5.1 Opplysninger | Øvrig opplysninger. km | |

5.1 Øvrig opplysninger Km
