**LAND ROVER RANGE ROVER / LK 4WD**
**TESTDATO: 17.06.2026**
**KODE: 2054042**

<b>DS35544</b>

NBF Tilstandsrapport er utarbeidet av Norges Bilbransjeforbund og Forbrukerrådet.

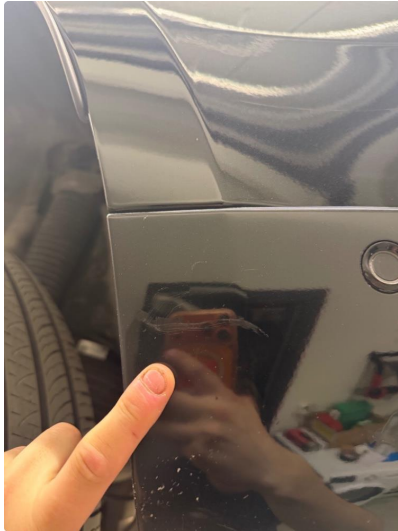
Punkt	Beskrivelse	Plassering
<b>1. EKSTERIØR</b>		
1.1 Støtfanger	Forenklet lakkreparasjon tidligere utført.	nede - venstre bak

1.1 Forenklet lakkreparasjon tidligere utført.

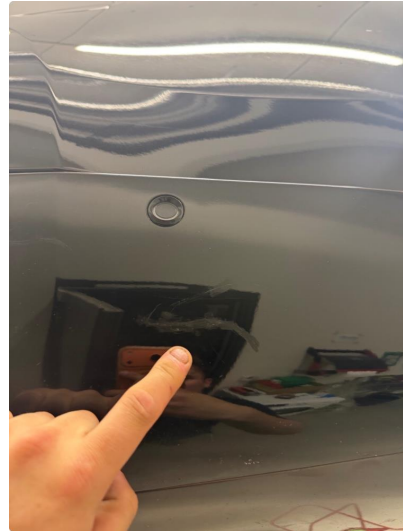
1.1 Forenklet lakkreparasjon tidligere utført.
