HYUNDAI IONIQ6 / CE 4WD

CHASSISNR: KMHM541C5PA025382

NBF Tilstandsrapport er utarbeidet av Norges Bilbransjeforbund og Forbrukerrådet.

## OPPSUMMERT STATUS PÅ KJØRETØY

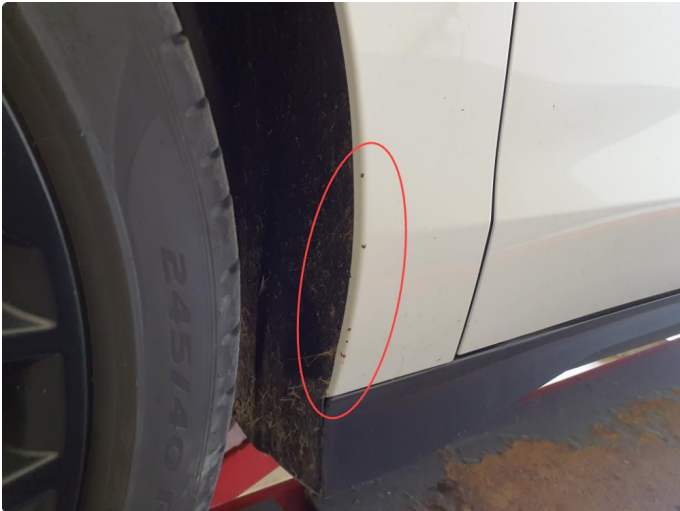
| Punkt | | Beskrivelse | Plassering |
|---|---|---|---|
| 1.1 | Skjermer | Bruksslitasje | venstre foran |

1.1 Bruksslitasje

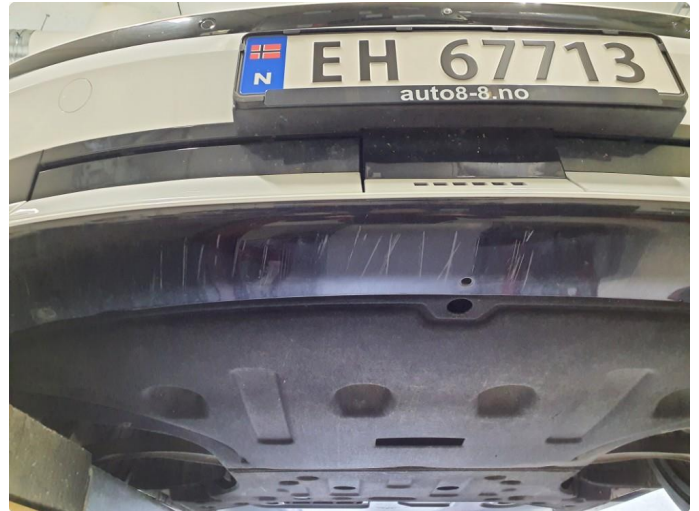
| Punkt | | Beskrivelse | Plassering |
|---|---|---|---|
| 1.2 | Støtfanger | Noe riper på underkant av støtfanger | foran |

1.2 Noe riper på underkant av støtfanger

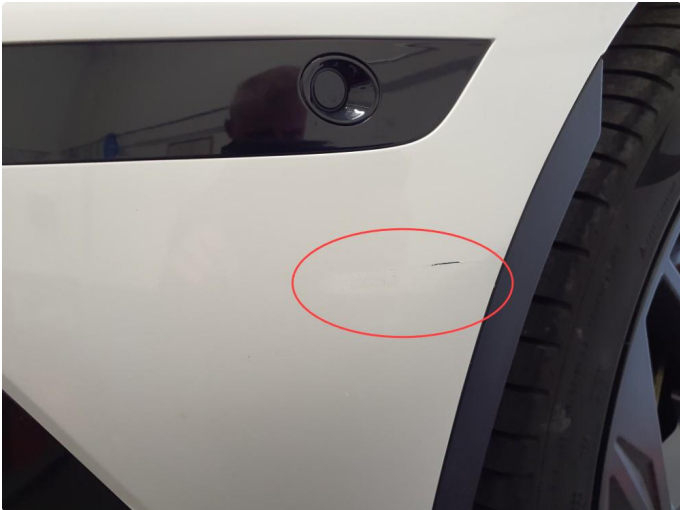
| Punkt | | Beskrivelse | Plassering |
|---|---|---|---|
| 1.3 | Støtfanger | Bruksslitasje | foran |

1.3 Bruksslitasje
