**SUBARU OUTBACK / B6 150 HK AUTOMAT 4WD**
**TESTDATO: 31.07.2026**
**KODE: 2082399**

**UR93885**

NBF Tilstandsrapport er utarbeidet av Norges Bilbransjeforbund og Forbrukerrådet.

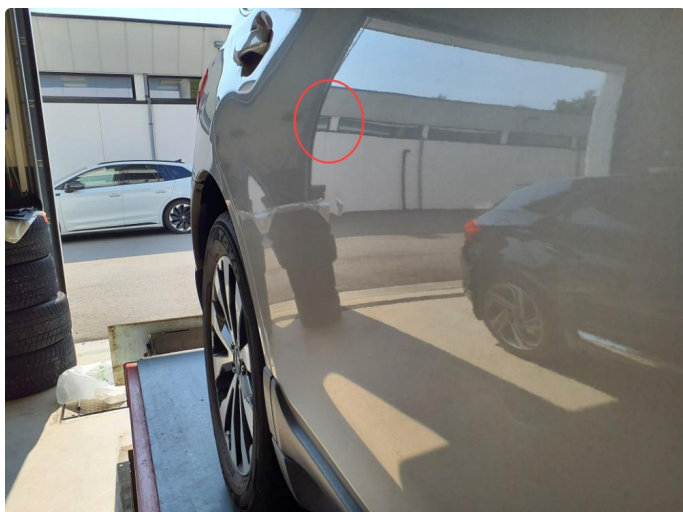
| Punkt | Beskrivelse | Plassering |
|---|---|---|
| 1.1 Dører | Liten parkeringsbulk | høyre bak - venstre bak |

1.1 Liten parkeringsbulk

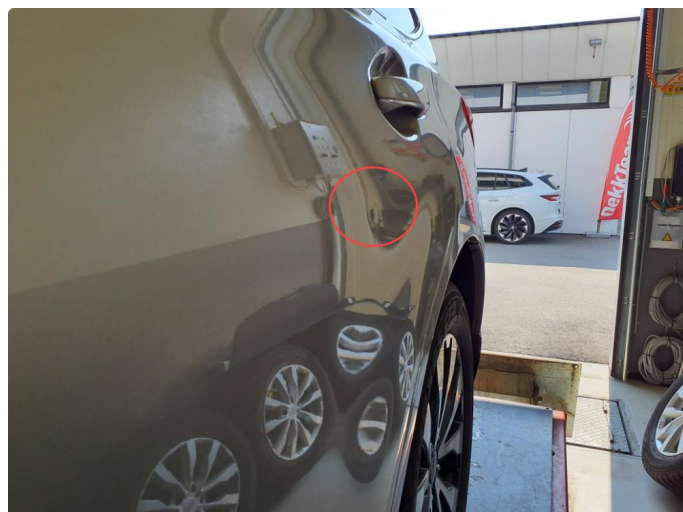
1.1 Liten parkeringsbulk
