**VOLVO C40 / X 4WD**
**TESTDATO: 27.07.2026**
**KODE: 2079687**

**EF80033**

NBF Tilstandsrapport er utarbeidet av Norges Bilbransjeforbund og Forbrukerrådet.

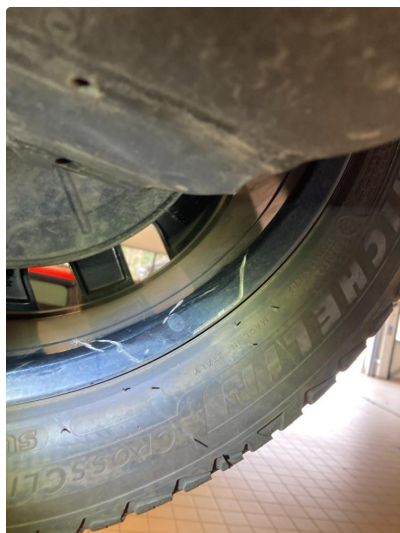
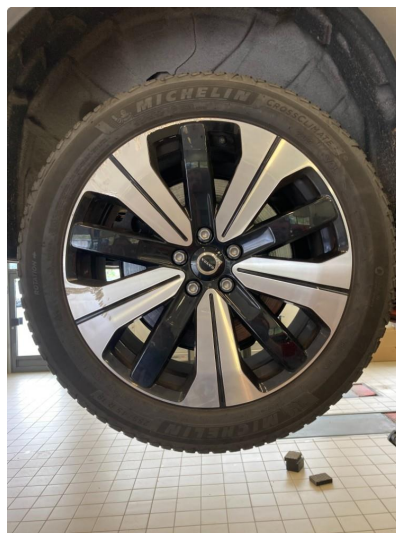
| Punkt | | Beskrivelse | Plassering |
|---|---|---|---|
| 1.1 | Dekk/Felger | kantkjørt felg | høyre bak |

1.1 Kantkjørt felg

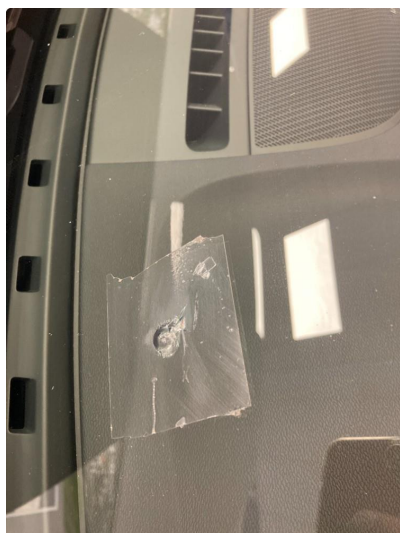
| Punkt | | Beskrivelse | Plassering |
|---|---|---|---|
| 1.2 | Frontvindu | steinsprut i synsfelt | |

1.2 Steinsprut i synsfelt
