MERCEDES-BENZ E 300 DE 4MATIC / 212 4WD

CHASSISNR: W1K2130111B001220

NBF Tilstandsrapport er utarbeidet av Norges Bilbransjeforbund og Forbrukerrådet.

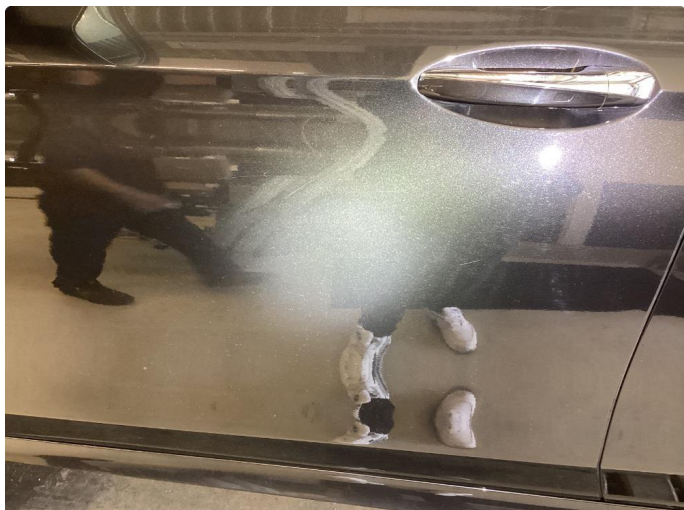
| Punkt | Beskrivelse | Plassering |
|---|---|---|
| 1.1 Dører | ripe ned til grunning | venstre foran |

1.1 Ripe ned til grunning

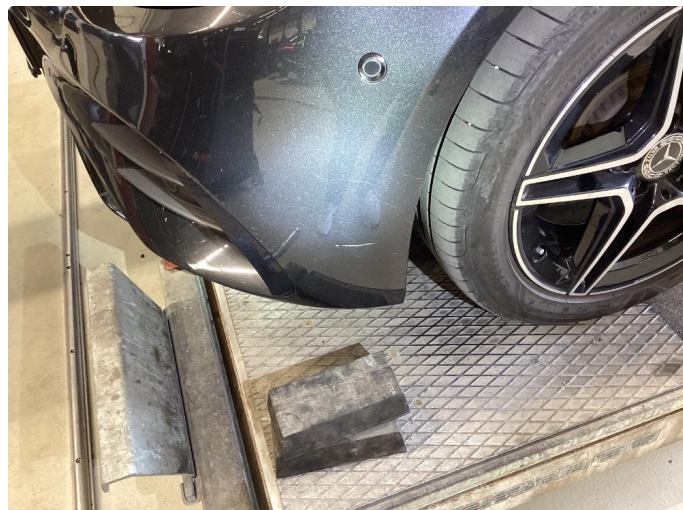
| Punkt | Beskrivelse | Plassering |
|---|---|---|
| 1.2 Støtfanger | ripe(r) ned til grunning | venstre foran |

1.2 Ripe(r) ned til grunning

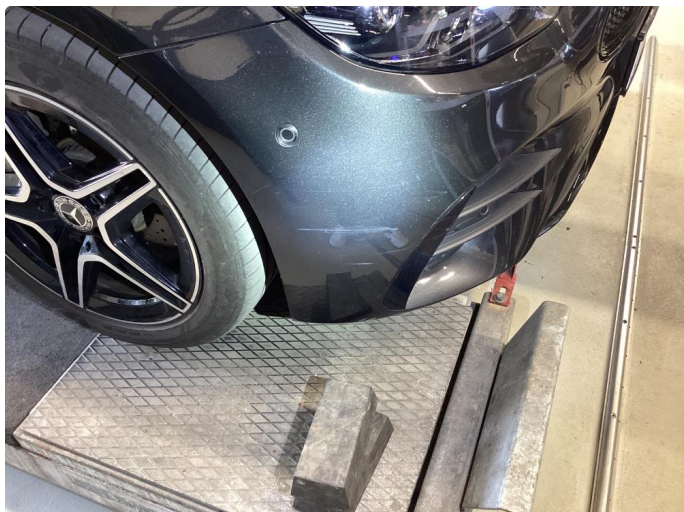
1.2 Ripe(r) ned til grunning
