MERCEDES-BENZ EQS 580 4MATIC / E2EQSW 4WD

TESTDATO: 03.08.2026

CHASSISNR: W1K2971441A007472

NBF Tilstandsrapport er utarbeidet av Norges Bilbransjeforbund og Forbrukerrådet.

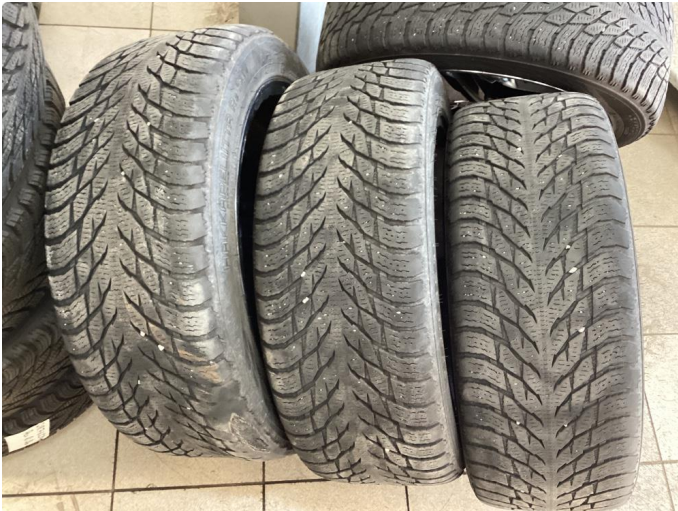
| Punkt | | Beskrivelse | Plassering |
|---|---|---|---|
| 1.1 | Dekk/Felger | Skjev slitasje på vinterdekk | |

1.1 Skjev slitasje på vinterdekk

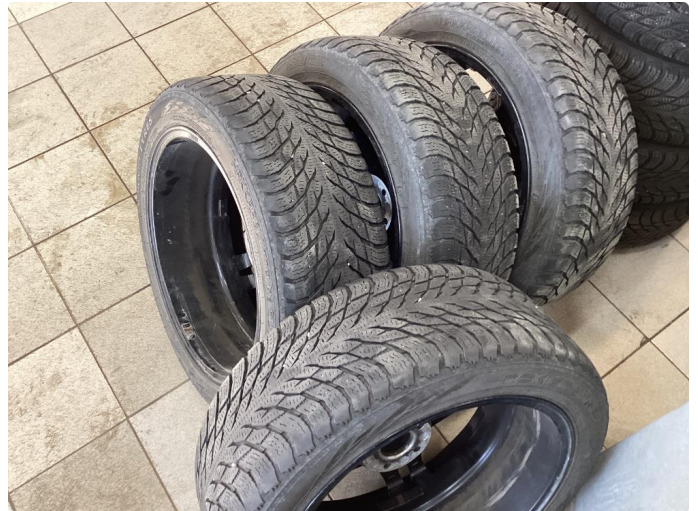
1.1 Skjev slitasje på vinterdekk

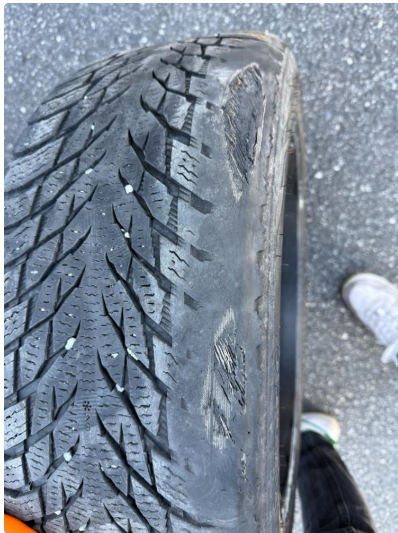
| Punkt | | Beskrivelse | Plassering |
|---|---|---|---|
| 1.2 | Dekk/Felger | Ulovlig vinterdekk, et vinterdekk | |

1.2 Ulovlig vinterdekk, et vinterdekk
