MERCEDES-BENZ EQC 400 4MATIC / 204 X 4WD

TESTDATO: 14.08.2026

CHASSISNR: W1K2938901F029162

NBF Tilstandsrapport er utarbeidet av Norges Bilbransjeforbund og Forbrukerrådet.

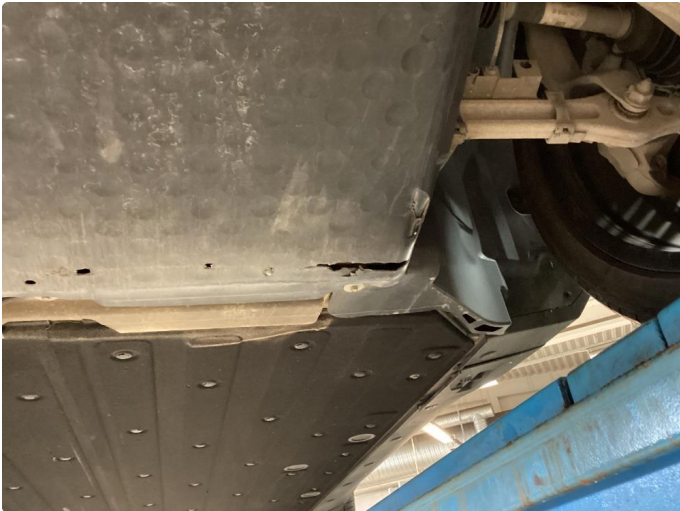
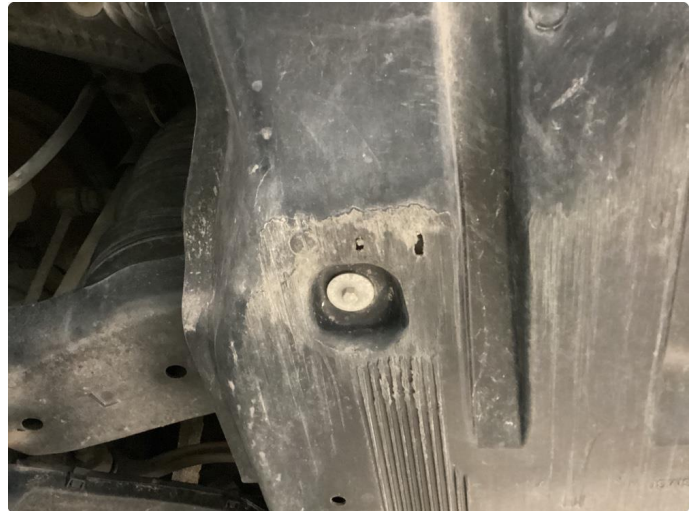
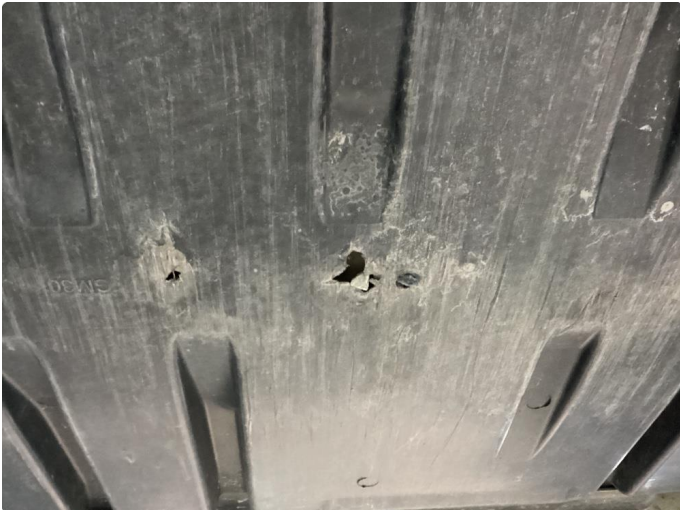
| Punkt | | Beskrivelse | Plassering |
|---|---|---|---|
| 1.1 | Under bil | Beskyttelsesplate skadet | |

1.1 Beskyttelsesplate skadet

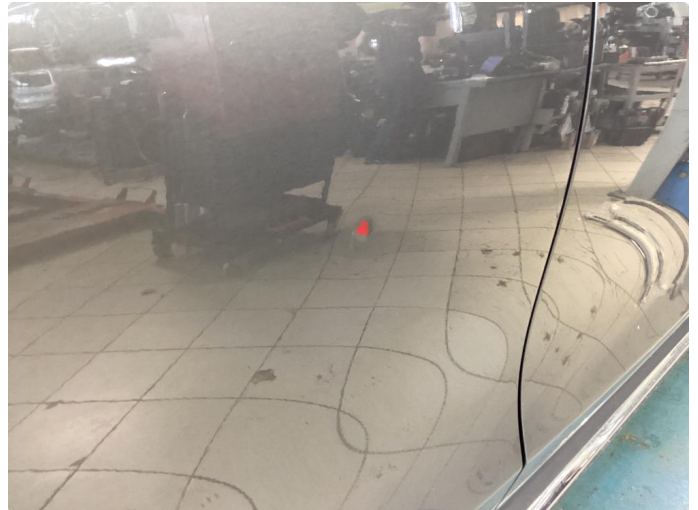
| Punkt | | Beskrivelse | Plassering |
|---|---|---|---|
| 1.2 | Dører | Bulk med lakkskade | |

1.2 Bulk med lakkskade

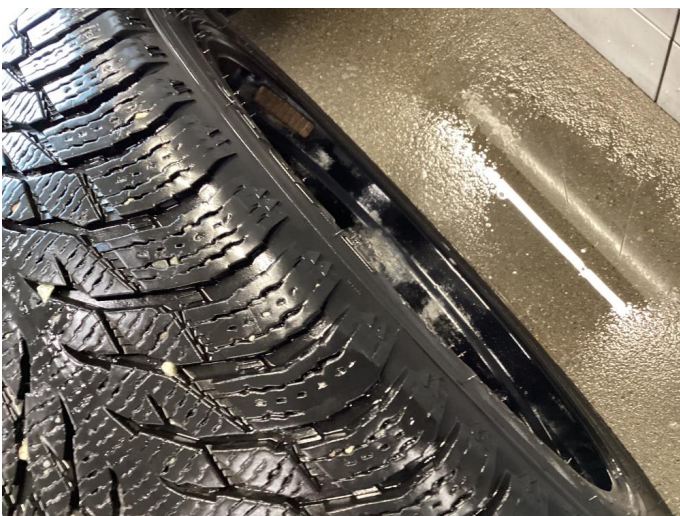
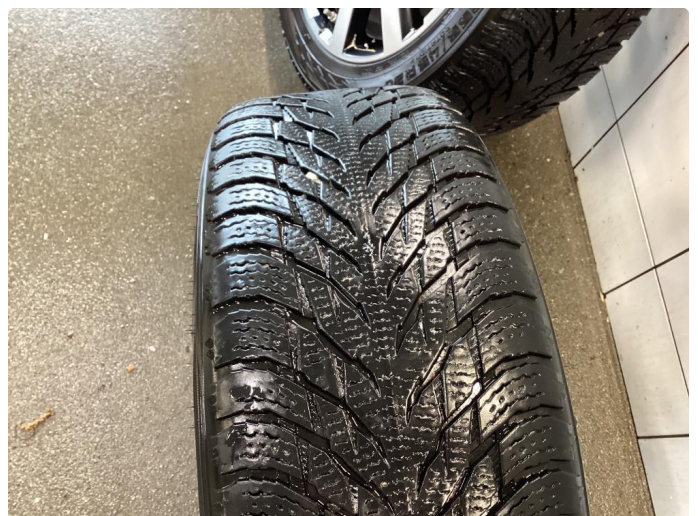
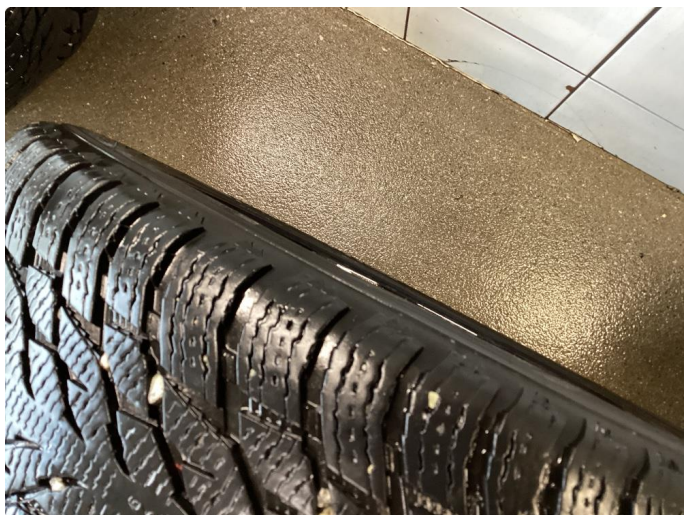
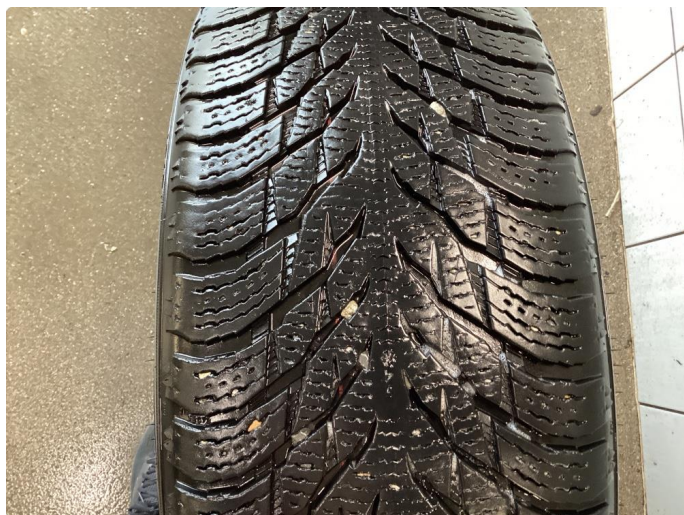
| Punkt | | Beskrivelse | Plassering |
|---|---|---|---|
| 1.3 | Dekk/Felger | Skjev slitasje på vinterdekk, alle | |

1.3 Skjev slitasje på vinterdekk, alle

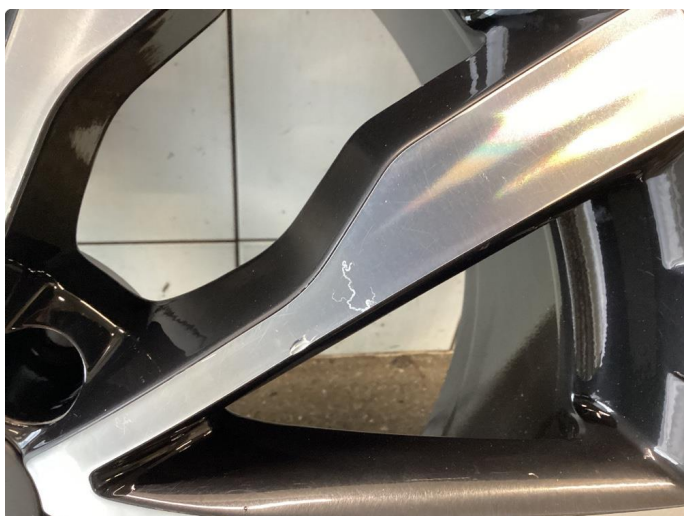
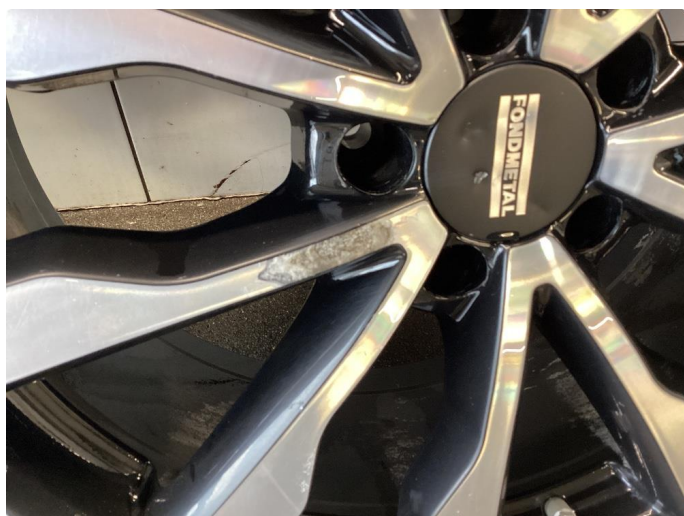
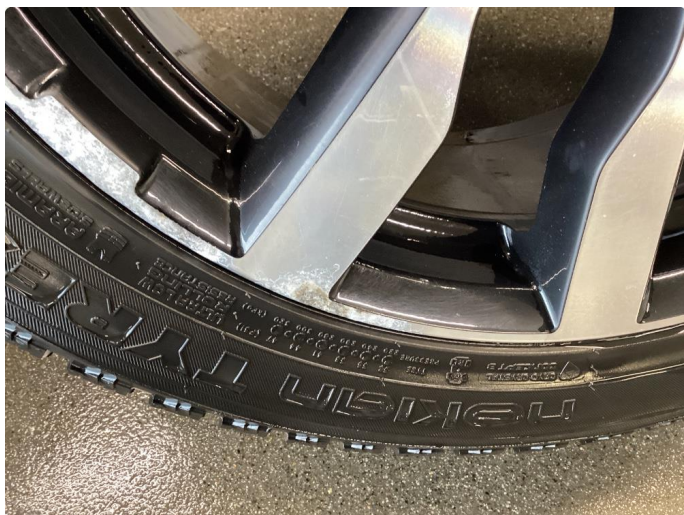
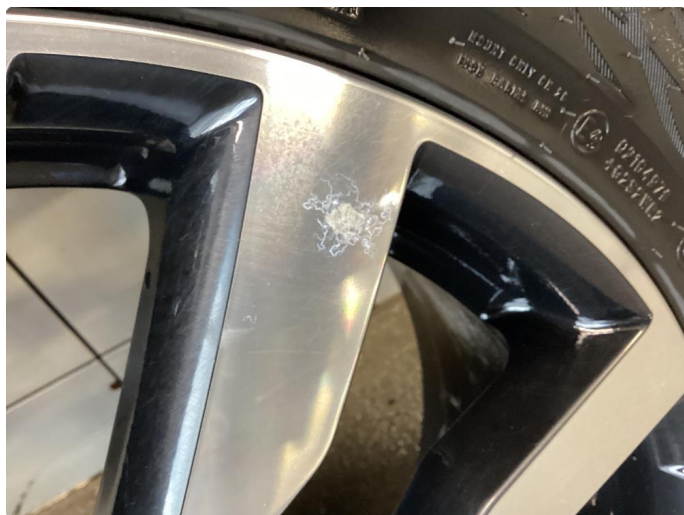
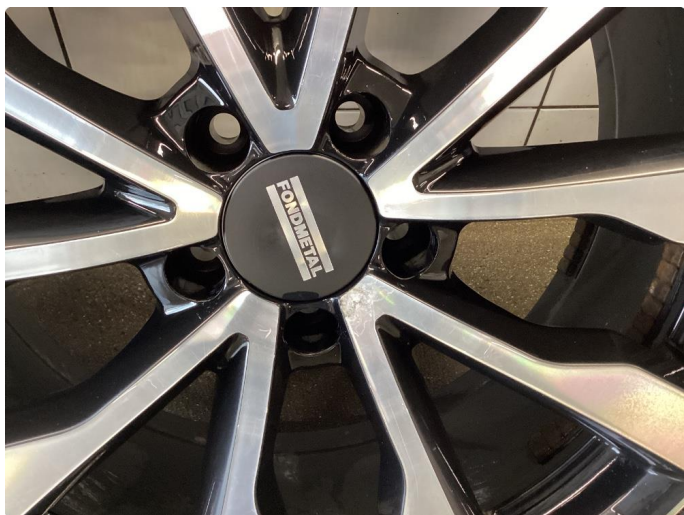
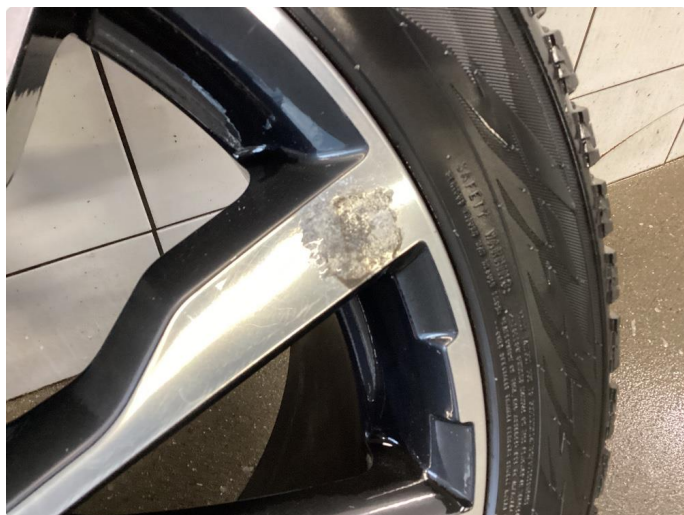
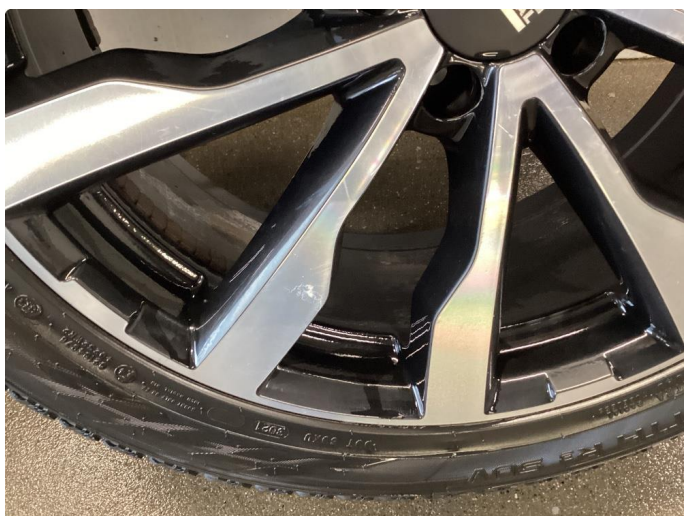
| Punkt | | Beskrivelse | Plassering |
|---|---|---|---|
| 1.4 | Dekk/Felger | Påbegynnende oksidering felger, alle vinter | |

1.4 Påbegynnende oksidering felger, alle vinter

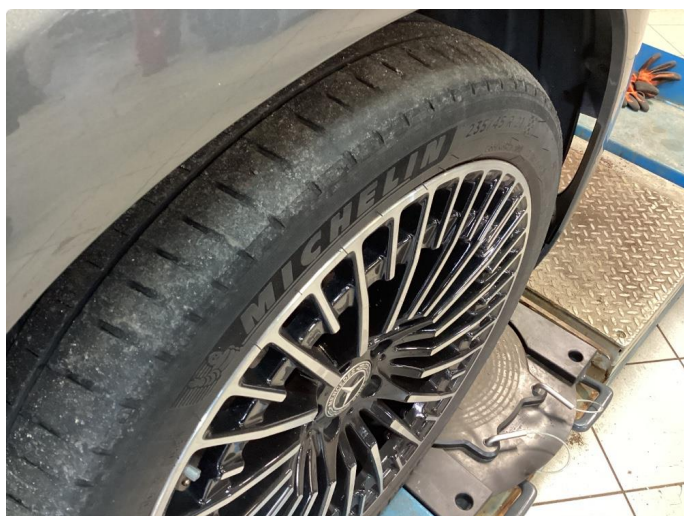
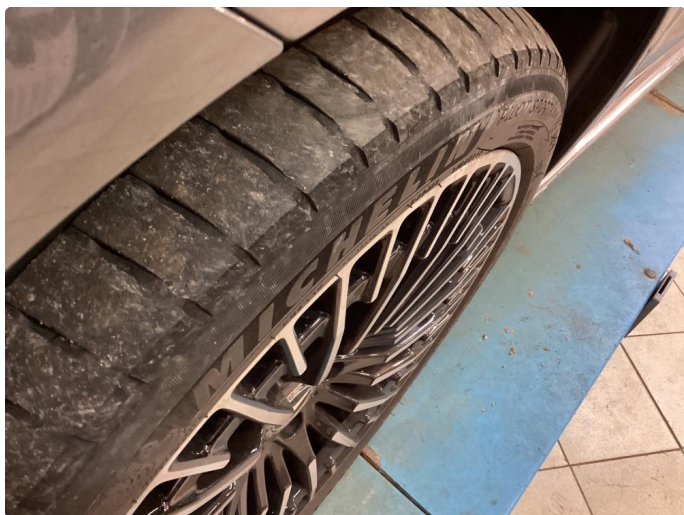
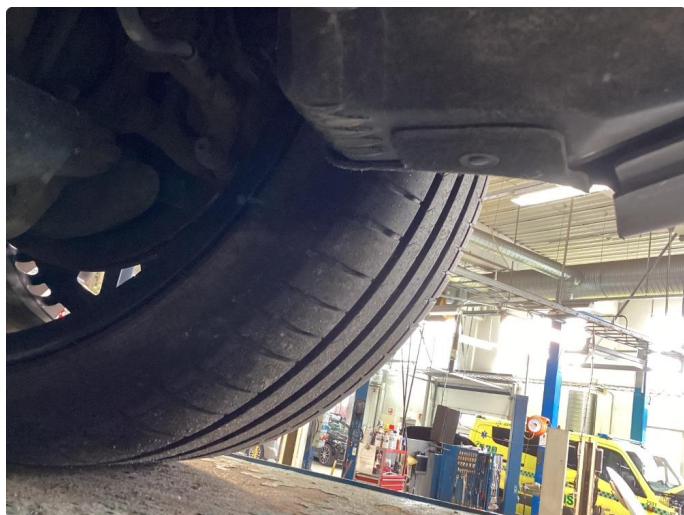
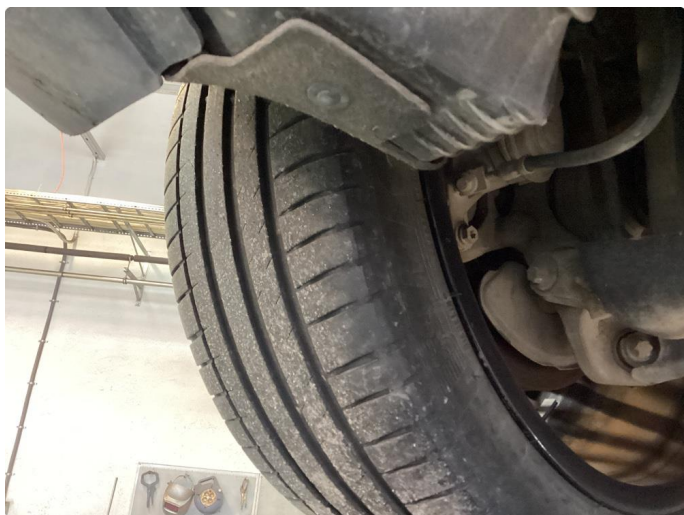
| Punkt | | Beskrivelse | Plassering |
|---|---|---|---|
| 1.5 | Dekk/Felger | Skjev slitasje på sommerdekk | |

1.5 Skjev slitasje på sommerdekk

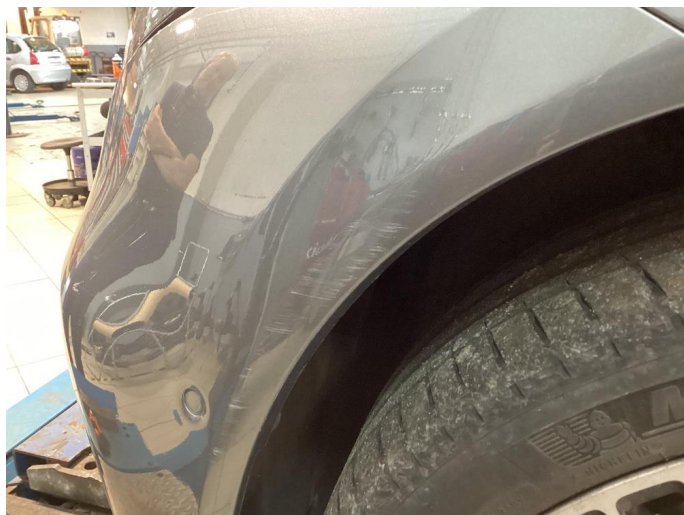
| Punkt | | Beskrivelse | Plassering |
|---|---|---|---|
| 1.6 | Støtfanger | Riper ned til grunning | |

1.6 Riper ned til grunning

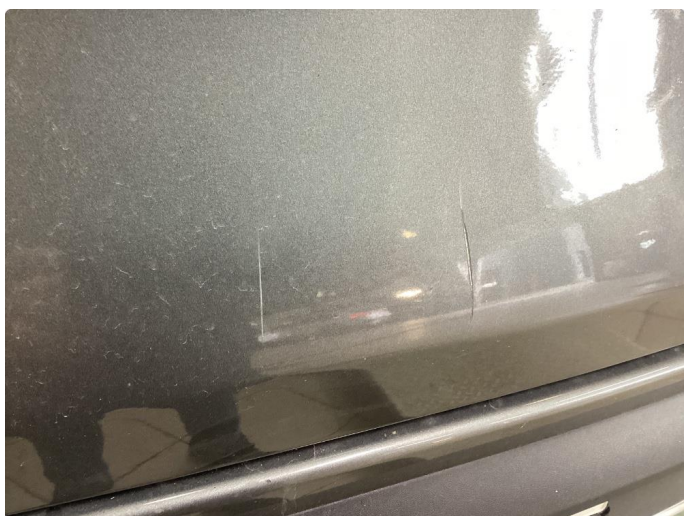
| Punkt | | Beskrivelse | Plassering |
|---|---|---|---|
| 1.7 | Støtfanger | Riper ned til grunning | |

1.7 Riper ned til grunning
