AUDI E-TRON GT 4X4

TESTDATO: 02.07.2025

NBF Tilstandsrapport er utarbeidet av Norges Bilbransjeforbund og Forbrukerrådet.

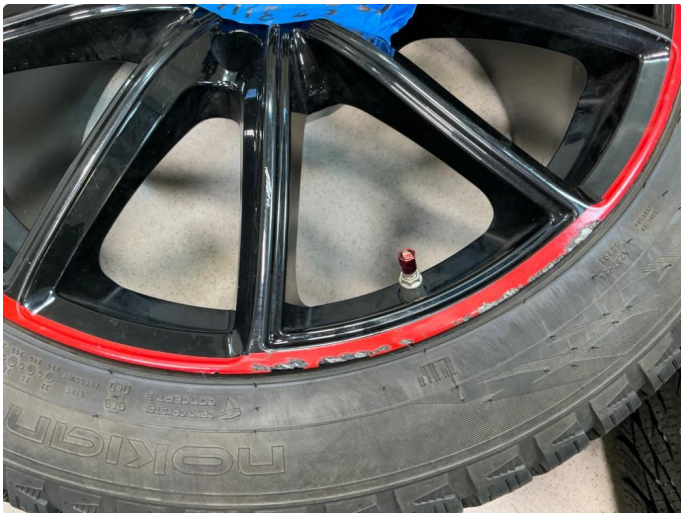
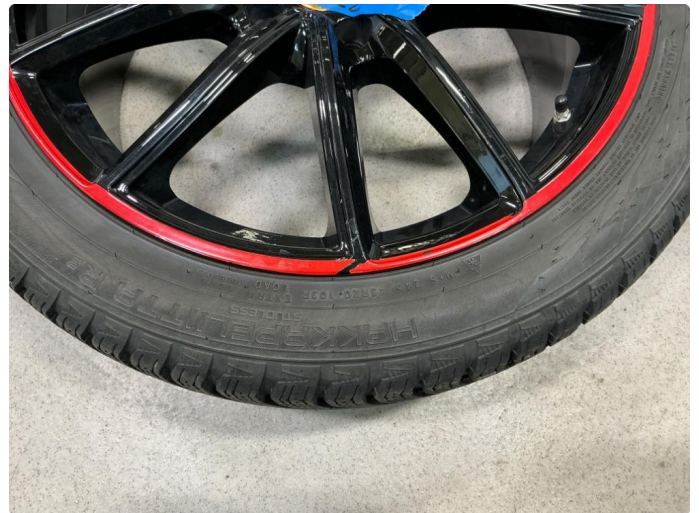
| Punkt | Beskrivelse | Plassering |
|---|---|---|
| 1.1 Dekk/Felger | Lakksår på vinterfelger | |

1.1 Lakksår på vinterfelger

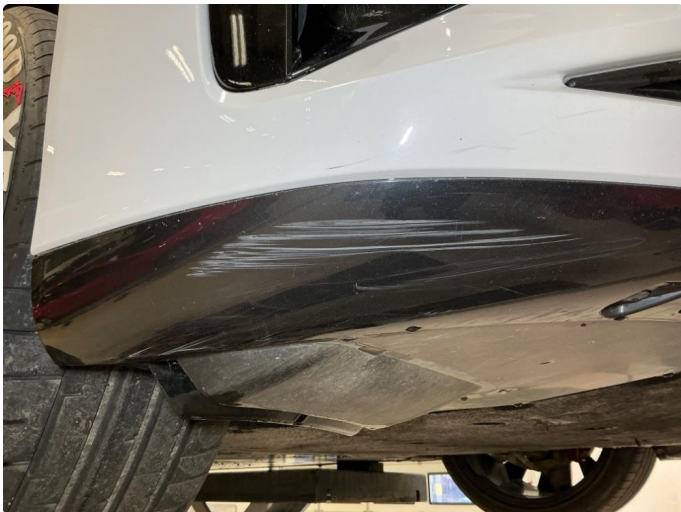
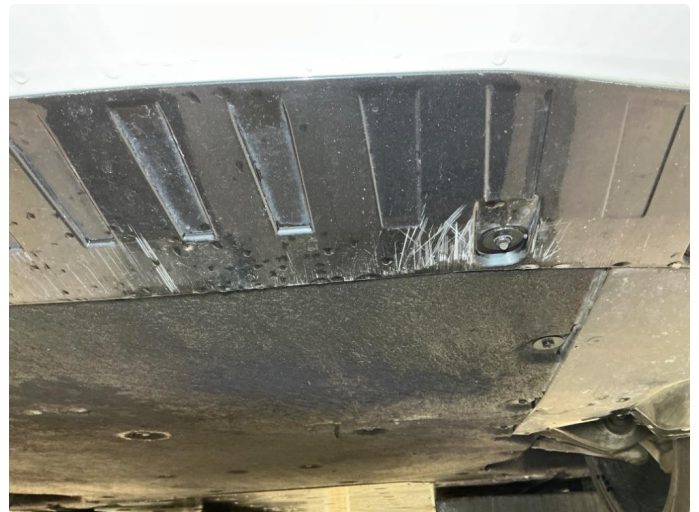
| Punkt | Beskrivelse | Plassering |
|---|---|---|
| 1.2 Støtfanger | Støtfanger foran skrubbskader underkant | |

1.2 Støtfanger foran skrubbskader underkant

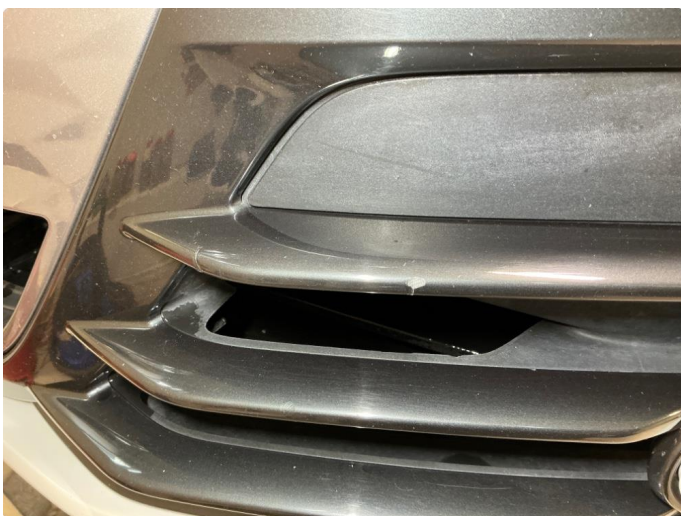
| Punkt | Beskrivelse | Plassering |
|---|---|---|
| 1.3 Støtfanger | Støtfanger foran pyntelist venstre side steinsprut | |

1.3 Støtfanger foran pyntelist venstre side steinsprut

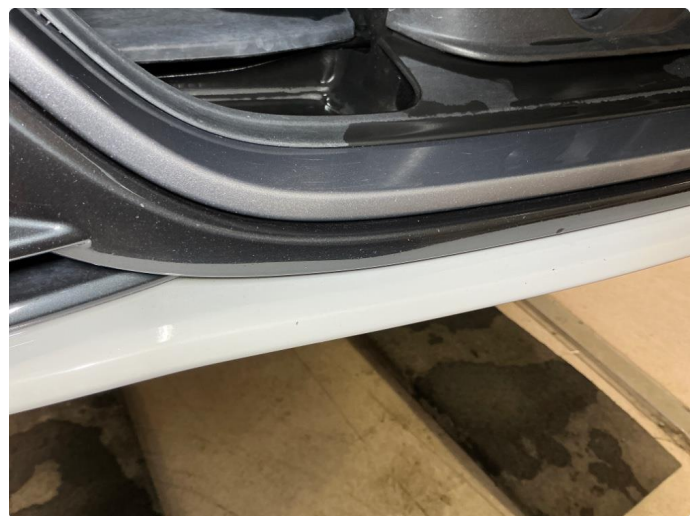
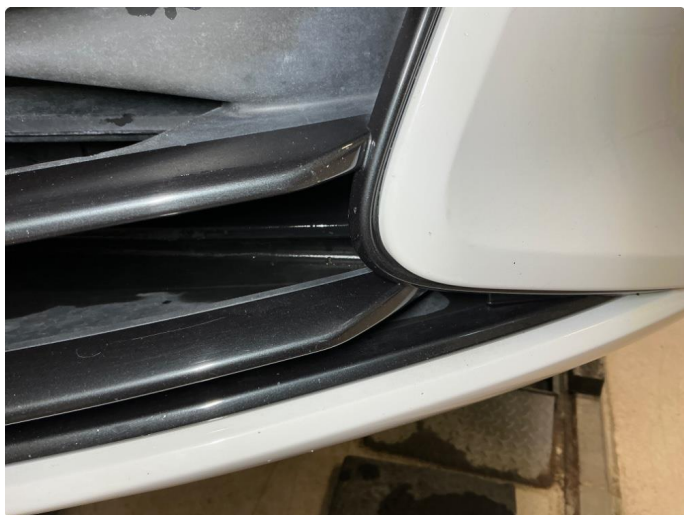
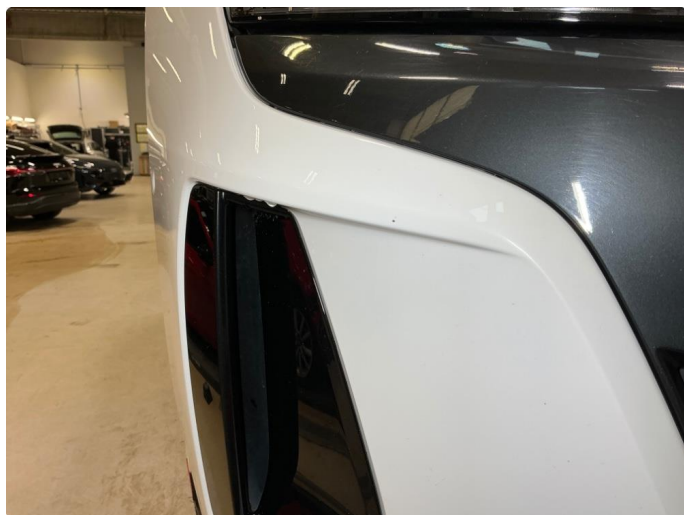
| Punkt | Beskrivelse | Plassering |
|---|---|---|
| 1.4 Støtfanger | Steinsprut foran | |

1.4 Steinsprut foran

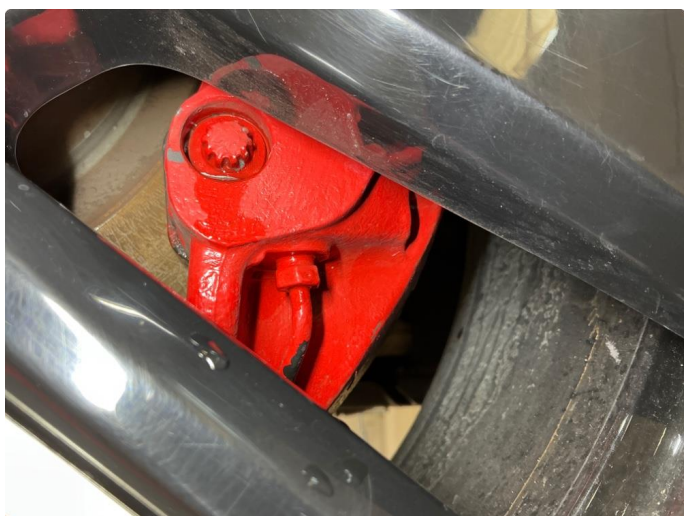
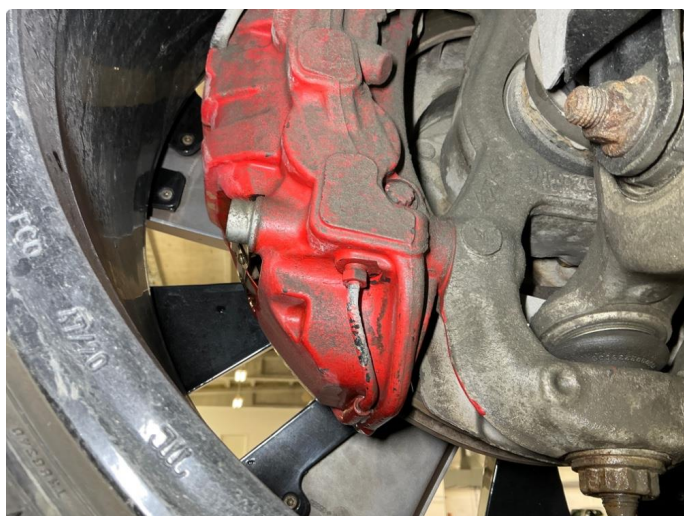
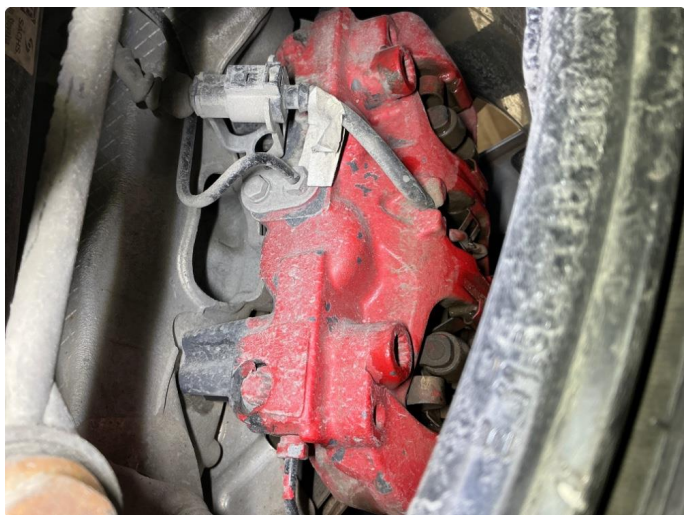
| Punkt | Beskrivelse | Plassering |
|---|---|---|
| 2.1 Øvrig utstyr/klargjøring | «Hjemmelakkerte» bremsekalippere . | |

2.1 «Hjemmelakkerte» bremsekalippere .
