AUDI A6 E-TRON 4X4

TESTDATO: 20.06.2025

CHASSISNR: WAUZZZGH4SA004852

NBF Tilstandsrapport er utarbeidet av Norges Bilbransjeforbund og Forbrukerrådet.

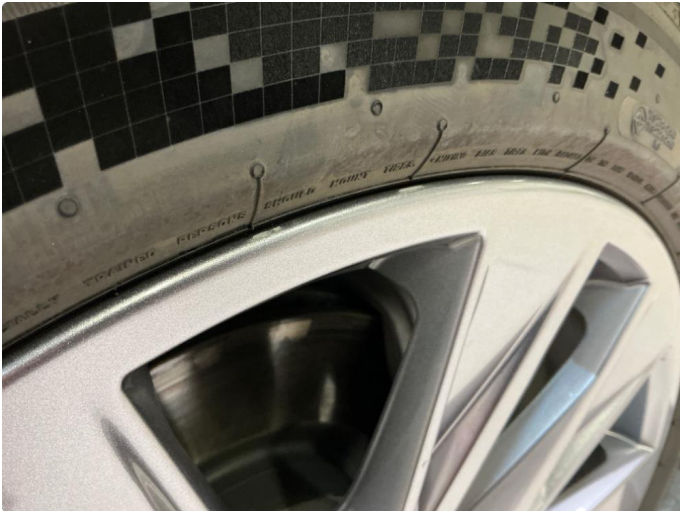
| Punkt | | Beskrivelse | Plassering |
|---|---|---|---|
| 1.1 | Dekk/Felger | Kosmetisk lakksår på sommerfelger | |

1.1 Kosmetisk lakksår på sommerfelg

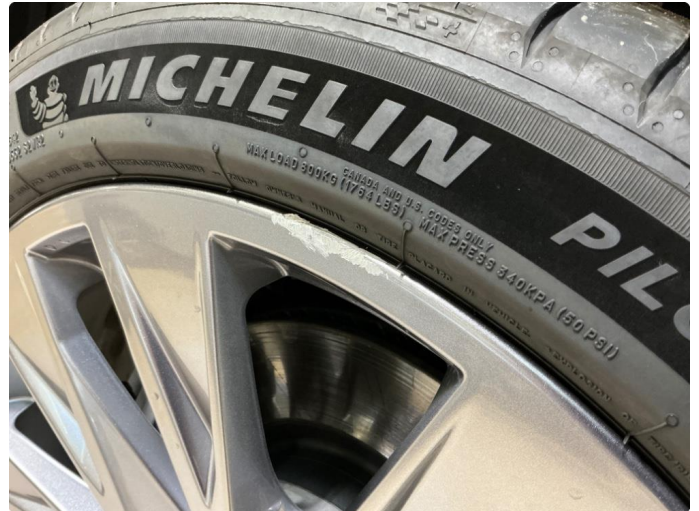
| Punkt | | Beskrivelse | Plassering |
|---|---|---|---|
| 1.2 | Dekk/Felger | Grov kantkjøring på en sommerfelg | |

1.2 Grov kantkjøring på en sommerfelg

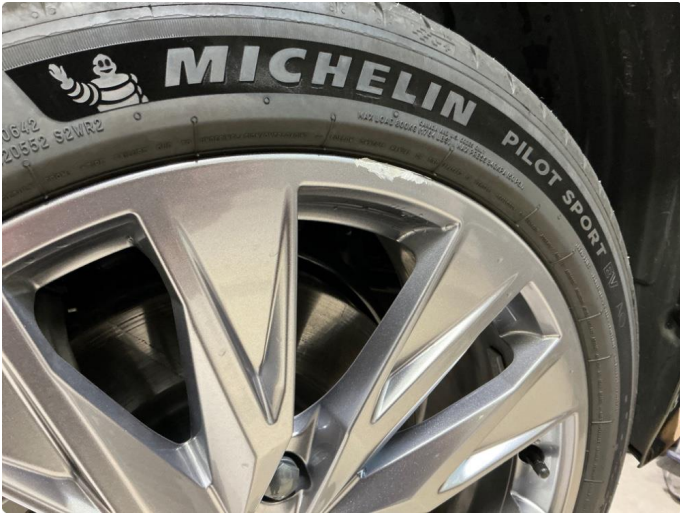
1.2 Grov kantkjøring på en sommerfelg

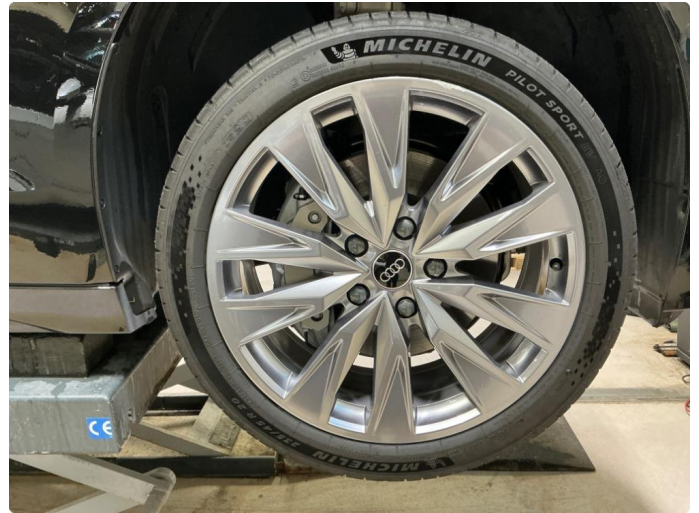
1.2 Grov kantkjøring på en sommerfelg
