OPEL INSIGNIA SPORTS TOURER / Z-B 209 HK AUTOMAT  
4WD

TESTDATO: 07.09.2026

NBF Tilstandsrapport er utarbeidet av Norges Bilbransjeforbund og Forbrukerrådet.

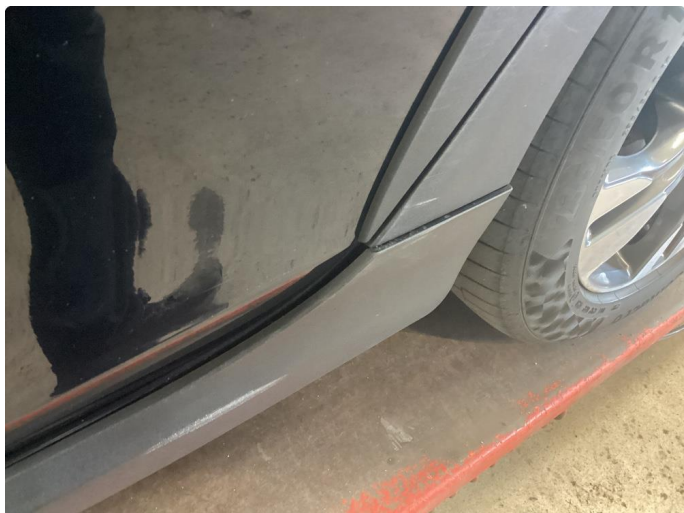
| Punkt | Beskrivelse | Plassering |
|---|---|---|
| 1.1 Kanal | Liten skade | høyre bak - venstre bak |

1.1 Liten skade

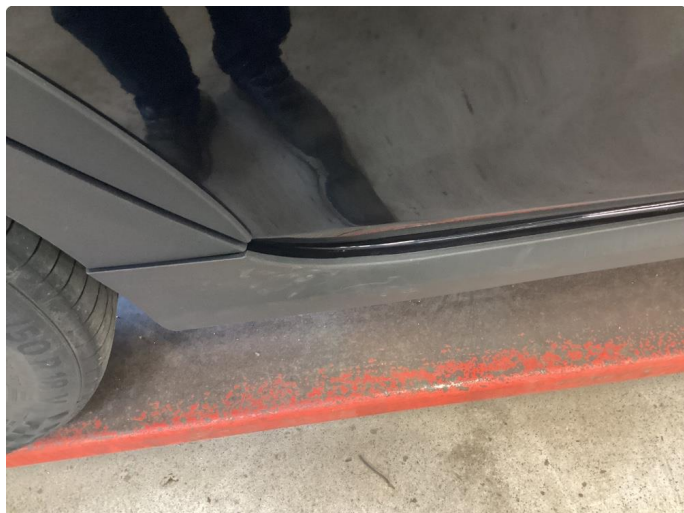
1.1 Liten skade
