MAZDA MAZDA CX-60 4WD

TESTDATO: 21.07.2025

NBF Tilstandsrapport er utarbeidet av Norges Bilbransjeforbund og Forbrukerrådet.

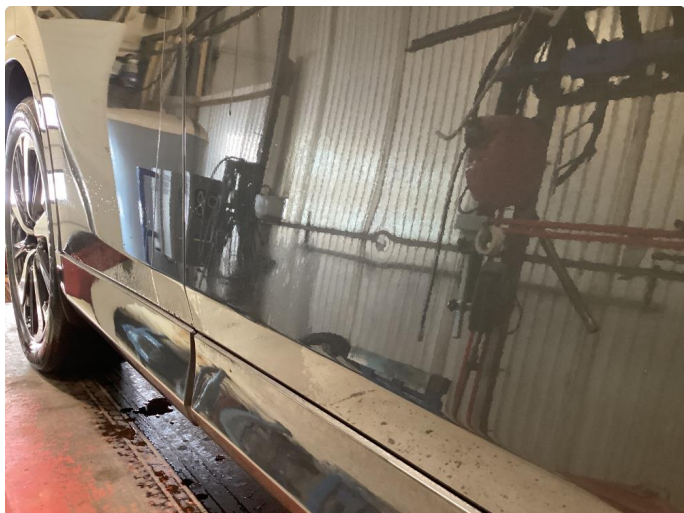
| Punkt | Beskrivelse | Plassering |
|---|---|---|
| 1.1 Dører | Parkeringsbulk (ikke lakkskade). | høyre foran |

1.1 Parkeringsbulk (ikke lakkskade).

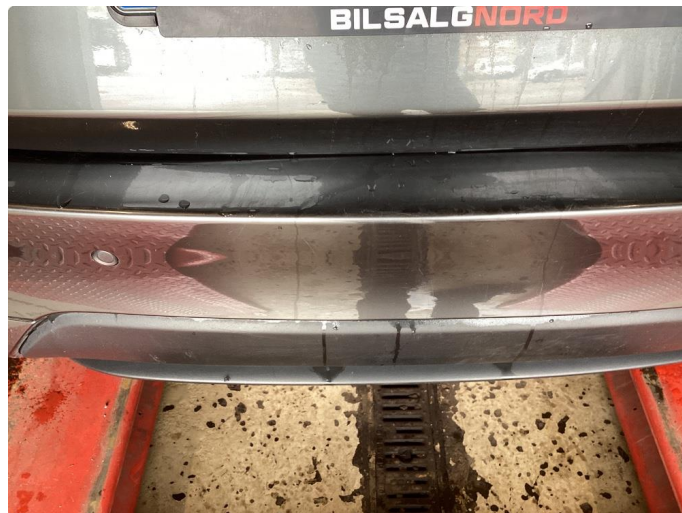
| Punkt | Beskrivelse | Plassering |
|---|---|---|
| 1.2 Terskler/innlastningssone | Noe riper/merker i plast. Normal slitasje. | |

1.2 Noe riper/merker i plast. Normal slitasje.
