**VOLVO S90 T8 TWIN ENGINE / P 4WD**
**TESTDATO: 13.07.2026**
**KODE: 2071843**

**YF14835**

NBF Tilstandsrapport er utarbeidet av Norges Bilbransjeforbund og Forbrukerrådet.

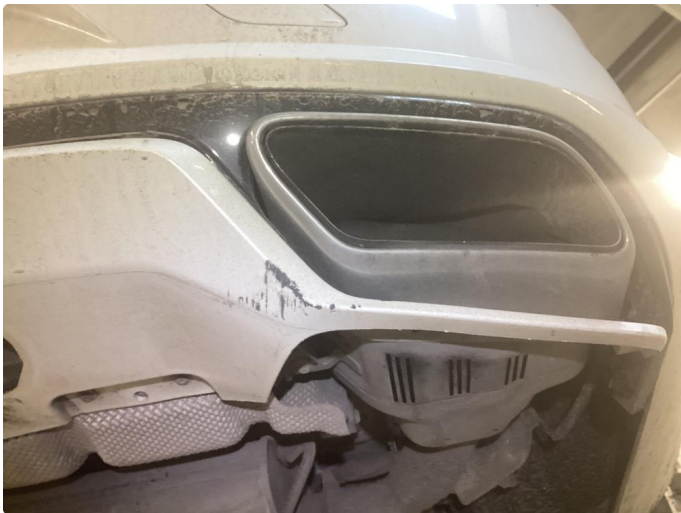
| Punkt | Beskrivelse | Plassering |
|---|---|---|
| 1.1 Støtfanger | skrubbskader underkant | venstre - høyre - bak |

1.1 Skrubbskader underkant

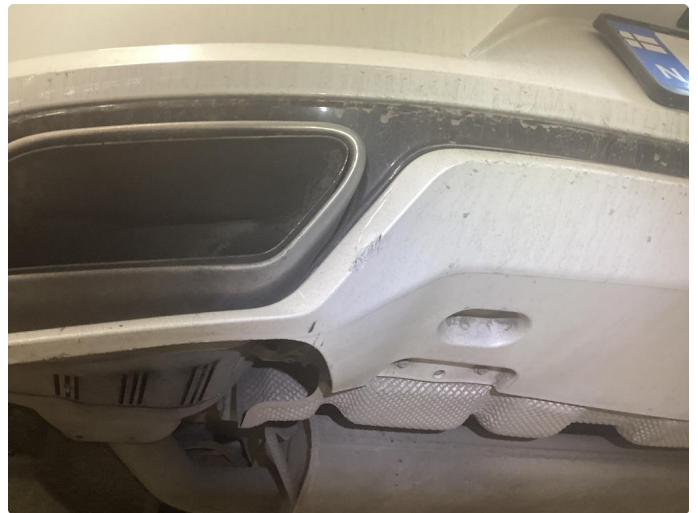
1.1 Skrubbskader underkant
