**AUDI A3 SPORTBACK 184 HK AUTOMAT 4WD**
**TESTDATO: 27.05.2025**
**KODE: 1723065**

**VH62744**

NBF Tilstandsrapport er utarbeidet av Norges Bilbransjeforbund og Forbrukerrådet.

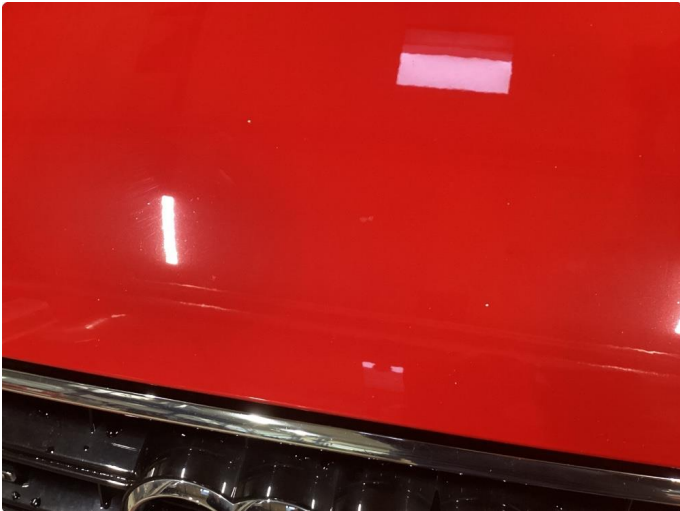
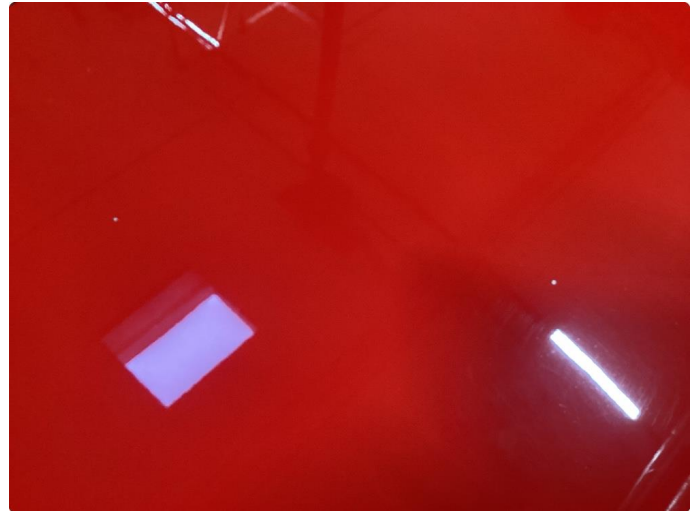
| Punkt | Beskrivelse | Plassering |
|---|---|---|
| 1.1 Panser | Noe steinsprut i panser - normal slitasje. | |

1.1 Noe steinsprut i panser - normal slitasje.

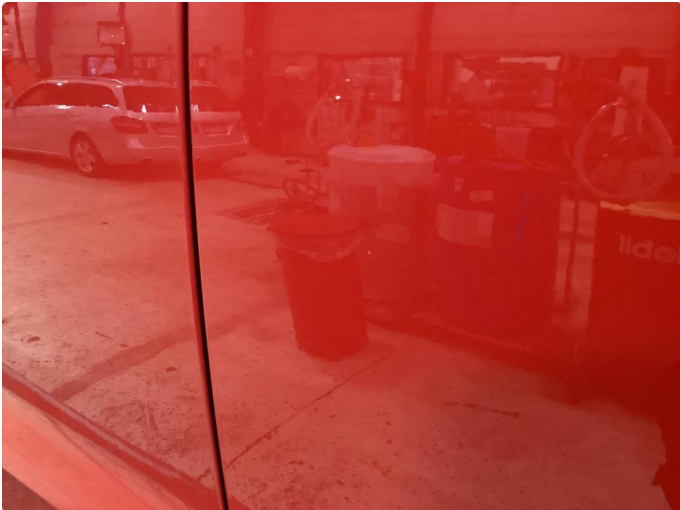
| Punkt | Beskrivelse | Plassering |
|---|---|---|
| 1.2 Dører | Liten bulk | venstre bak |

1.2 Liten bulk

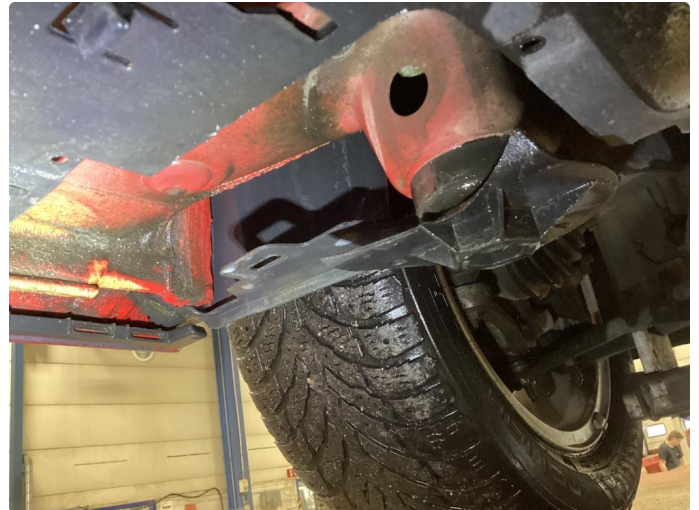
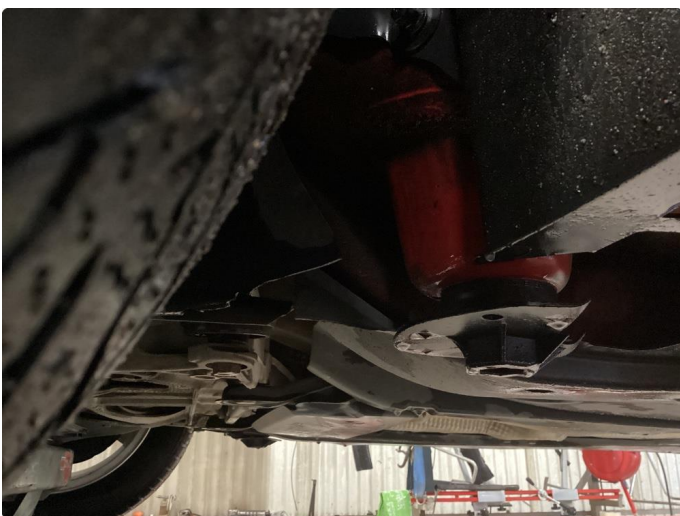
| Punkt | Beskrivelse | Plassering |
|---|---|---|
| 1.3 Skjermer | plastinnerskjerm skadet/mangler | venstre foran |

1.3 Plastinnerskjerm skadet/mangler

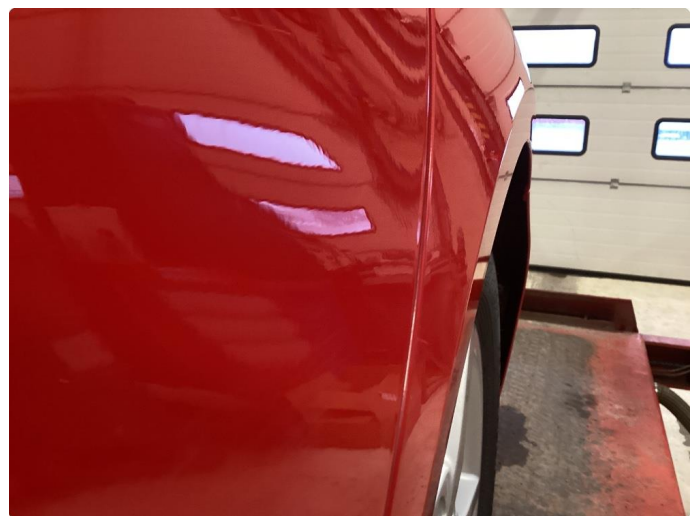
| Punkt | Beskrivelse | Plassering |
|---|---|---|
| 1.4 Skjermer | Liten bulk | venstre bak |

1.4 Liten bulk

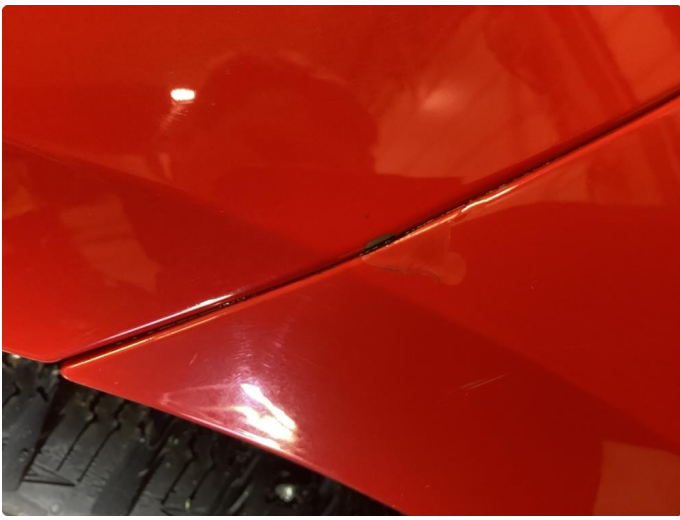
| Punkt | Beskrivelse | Plassering |
|---|---|---|
| 1.5 Skjermer | Noe flassing i lakk | venstre bak |

1.5 Noe flassing i lakk
