**TOYOTA PROACE / V 144 HK AUTOMAT 2WD**
**TESTDATO: 05.10.2026**
**KODE: 2137178**

**SX25288**

NBF Tilstandsrapport er utarbeidet av Norges Bilbransjeforbund og Forbrukerrådet.

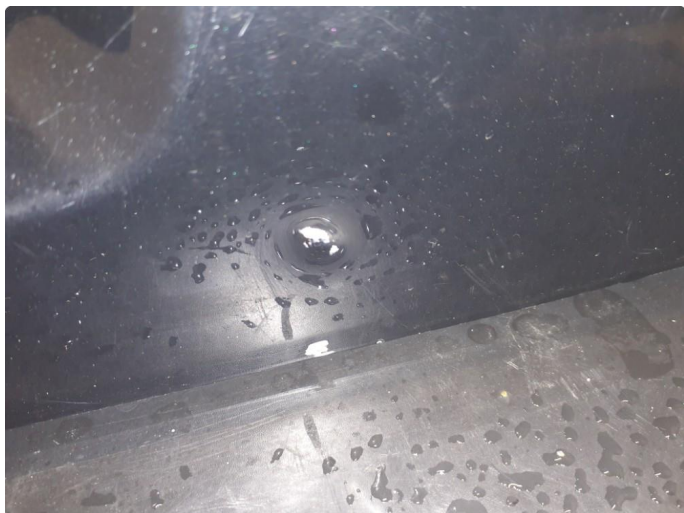
| Punkt | | Beskrivelse | Plassering |
|---|---|---|---|
| 1.1 | Dører | Liten bulk på bakluke | bak |

1.1 Liten bulk på bakluke

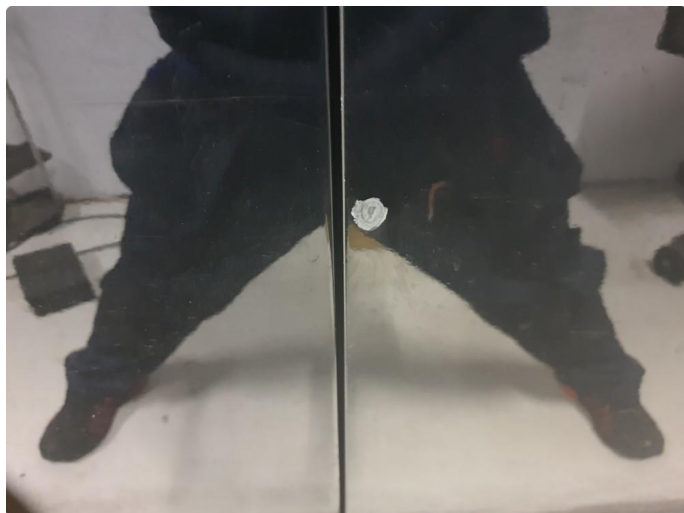
| Punkt | | Beskrivelse | Plassering |
|---|---|---|---|
| 1.2 | Dører | Lakk flasser på h/dør ( utbedret med flikk lakk ) | høyre foran |

1.2 Lakk flasser på h/dør ( utbedret med flikk lakk )
