FORD TRANSIT CONNECT / PU2 100 HK AUTOMAT 2WD

TESTDATO: 07.07.2026

NBF Tilstandsrapport er utarbeidet av Norges Bilbransjeforbund og Forbrukerrådet.

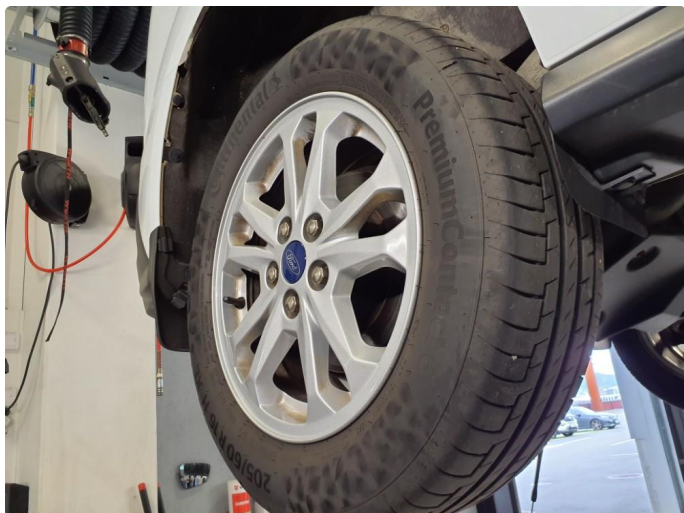
| Punkt | | Beskrivelse | Plassering |
|---|---|---|---|
| 1.1 | Bremsefunksjon | bremser ligger på - arbeid utført | høyre bak |

1.1 Bremsen ligger på - arbeid utført

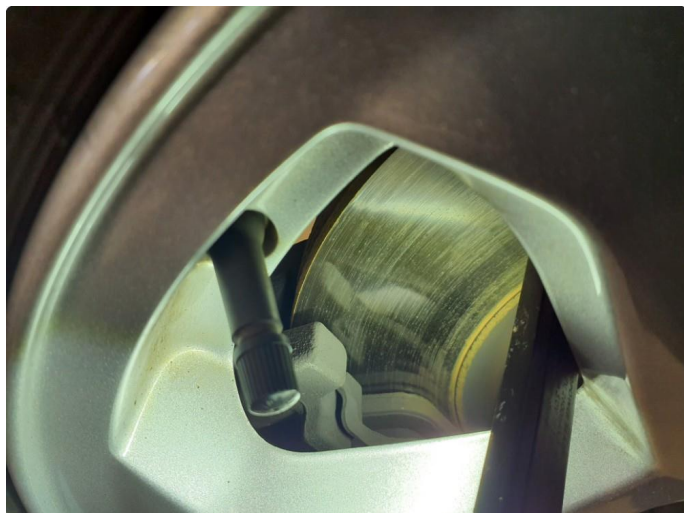
| Punkt | | Beskrivelse | Plassering |
|---|---|---|---|
| 1.2 | Skiver | utslitte skiver og klosser - arbeid utført | begge foran |

1.2 Utslitte skiver og klosser - arbeid utført
