TOYOTA TOYOTA RAV4 / XA5P(EU,M) 4WD

TESTDATO: 03.07.2026

CHASSISNR: JTMGBRFV80D013040

NBF Tilstandsrapport er utarbeidet av Norges Bilbransjeforbund og Forbrukerrådet.

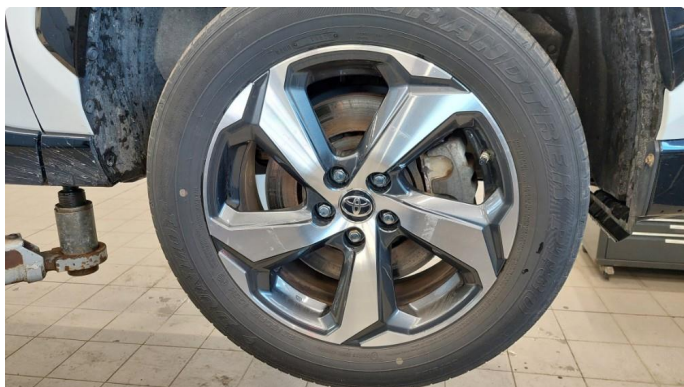
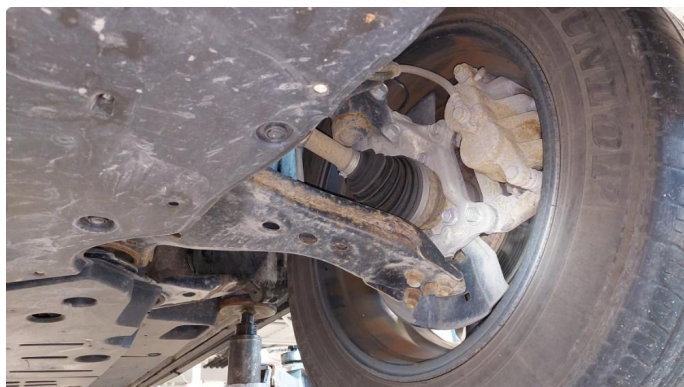
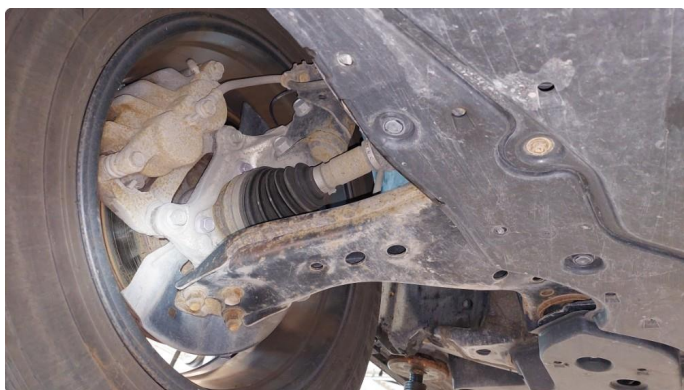
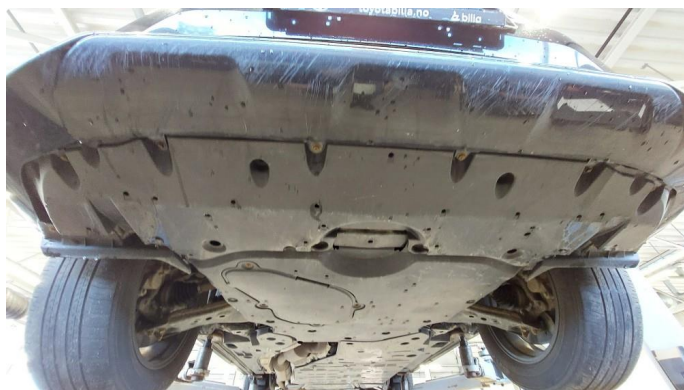
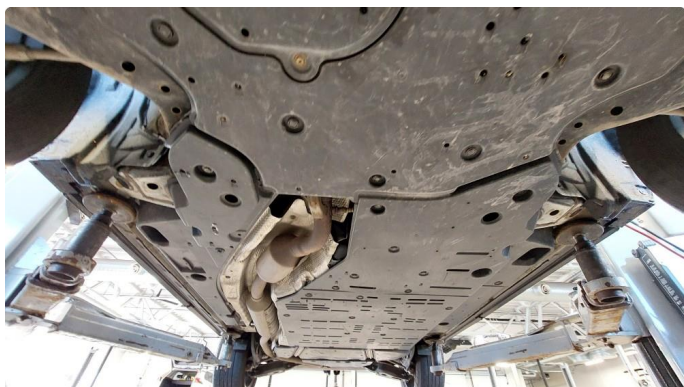
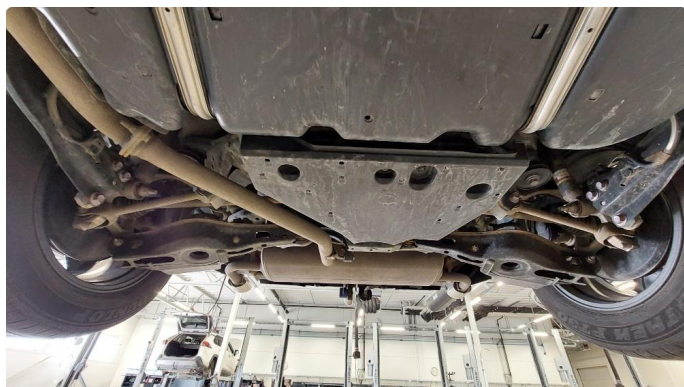
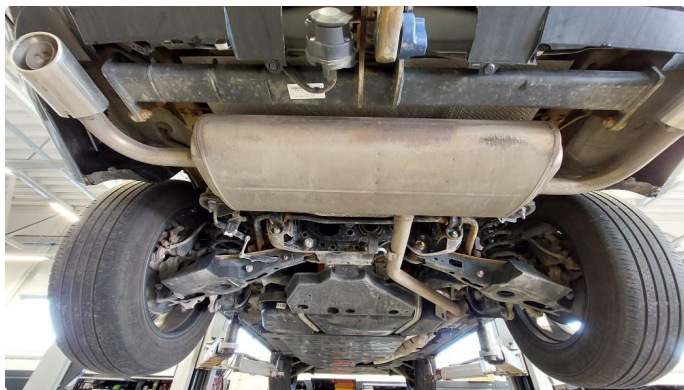
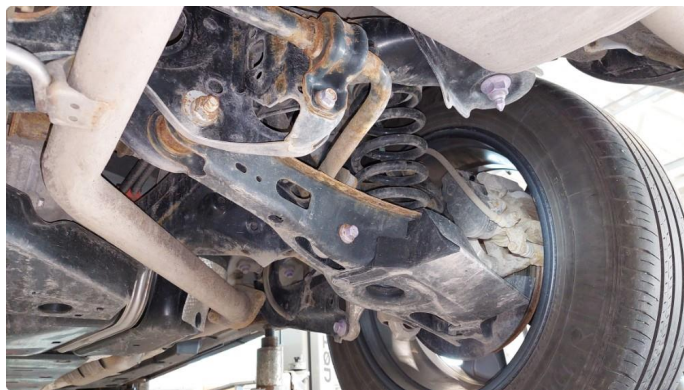
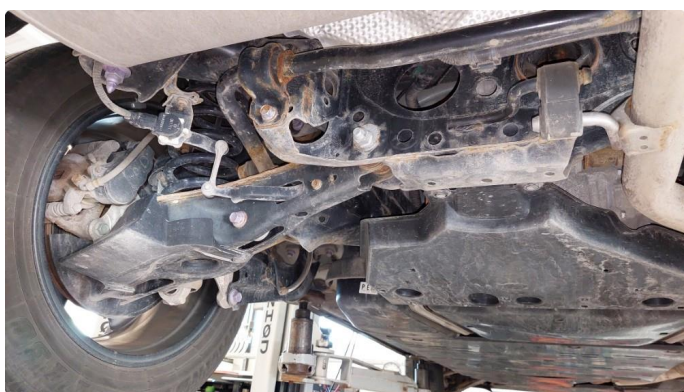
### 3.1 4-hjulsmåling/forstillingskontroll

| Punkt | Beskrivelse | Plassering |
|---|---|---|
| 3.1 Forstilling | 4-hjulsmåling/forstillingskontroll | |
