TOYOTA YARIS CROSS / XPB1F(M) 4WD

TESTDATO: 24.08.2026

NBF Tilstandsrapport er utarbeidet av Norges Bilbransjeforbund og Forbrukerrådet.

## OPPSUMMERT STATUS PÅ KJØRETØY

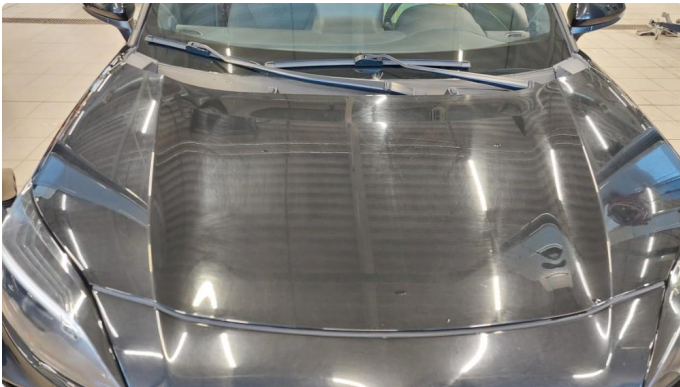
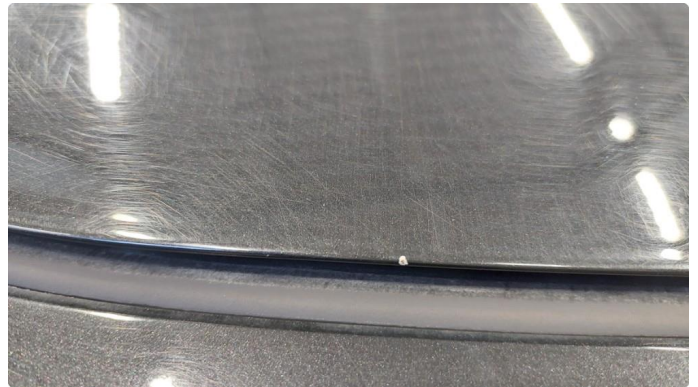
| Punkt | Beskrivelse | Plassering |
|---|---|---|
| 1.1 Panser | steinsprut | |

1.1 Steinsprut

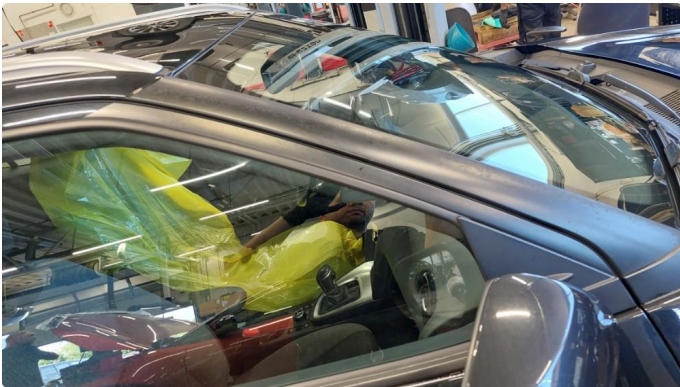
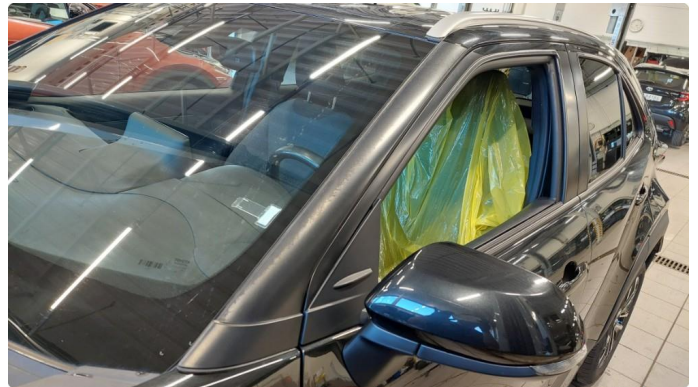
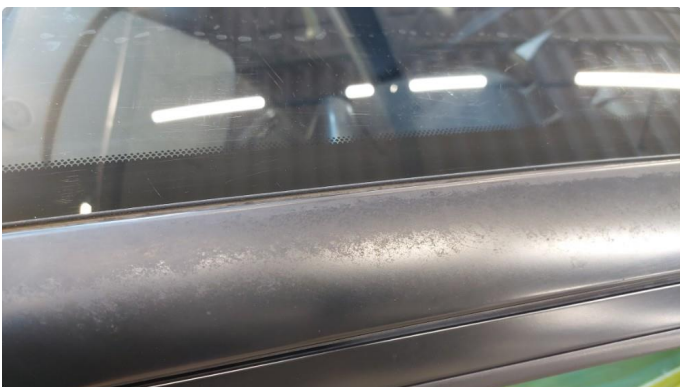
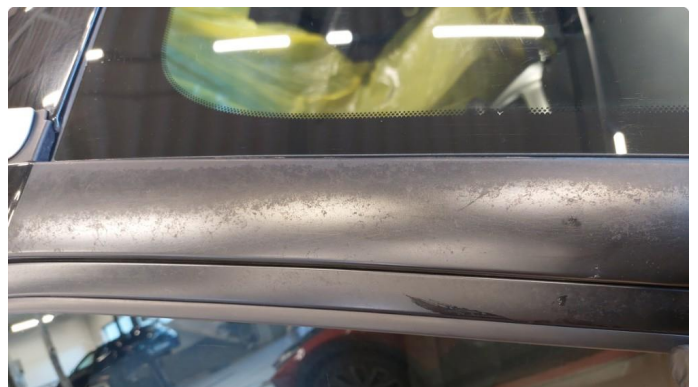
| Punkt | Beskrivelse | Plassering |
|---|---|---|
| 1.2 Stolpe | matt | begge |

1.2 Matt

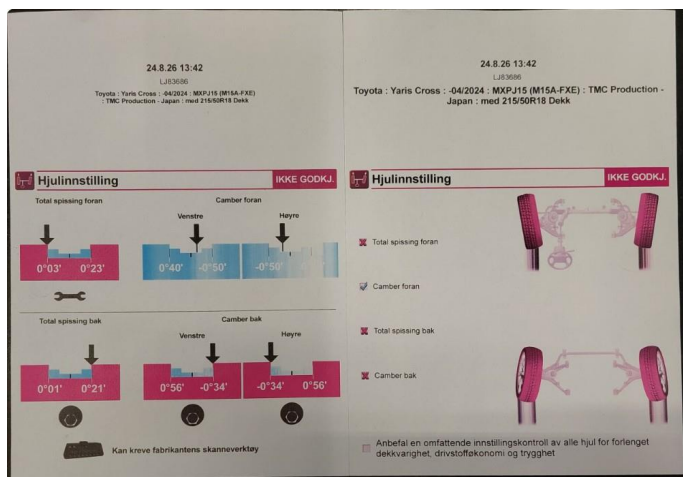
| Punkt | Beskrivelse | Plassering |
|---|---|---|
| 2.1 Forstilling | 4-hjulsmåling/forstillingskontroll | |

2.1 4-hjulsmåling/forstillingskontroll

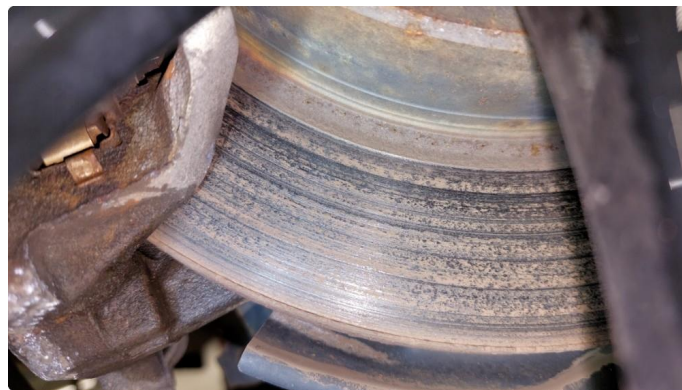
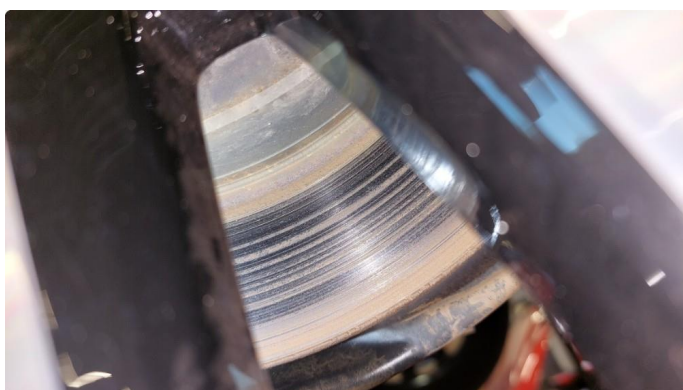
| Punkt | Beskrivelse | Plassering |
|---|---|---|
| 3.1 Skiver | rust | bak |

3.1 Rust

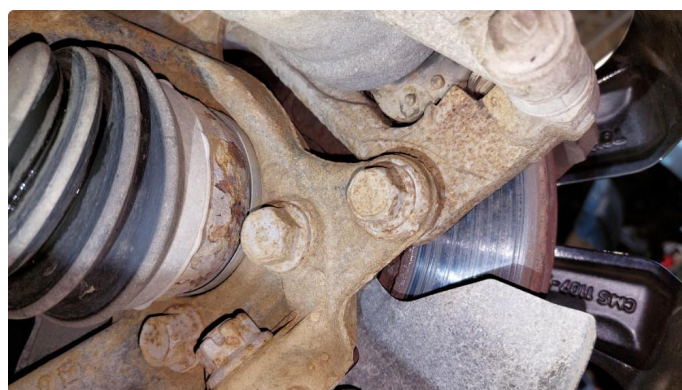
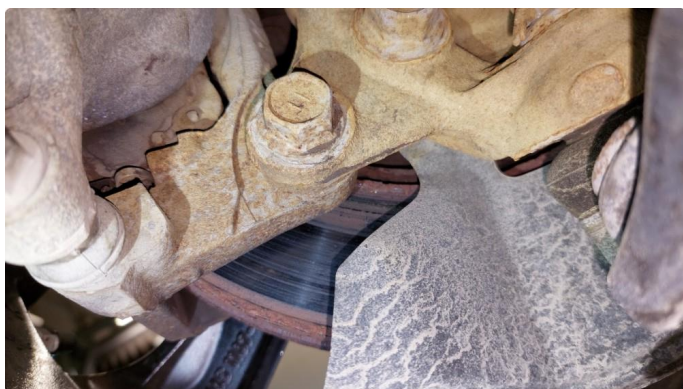
| Punkt | Beskrivelse | Plassering |
|---|---|---|
| 3.2 Skiver | slitte/stor slitekant | foran |

3.2 Slitte/stor slitekant

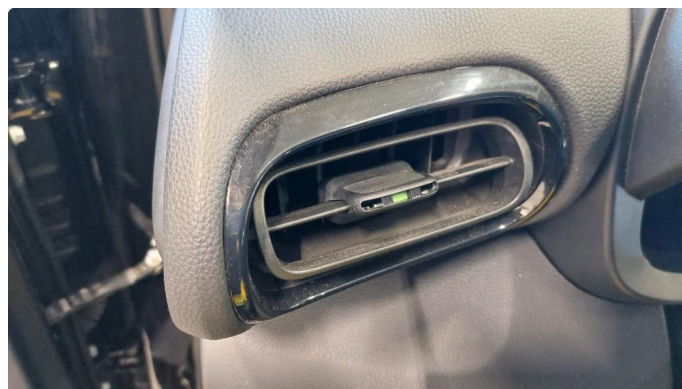
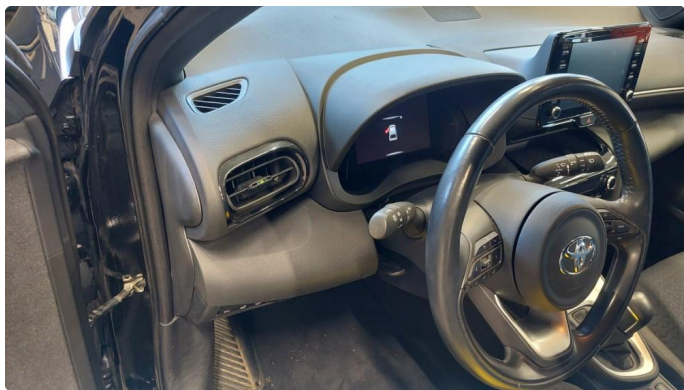
| Punkt | Beskrivelse | Plassering |
|---|---|---|
| 4.1 Dashbord | Luftkanal | venstre foran |

4.1 Luftkanal

#### 4.1 Luftkanal
