TOYOTA TOYOTA RAV4 / XA5(EU,M) 4WD
TESTDATO: 06.03.2026
KODE: 1966088

LJ80982

NBF Tilstandsrapport er utarbeidet av Norges Bilbransjeforbund og Forbrukerrådet.

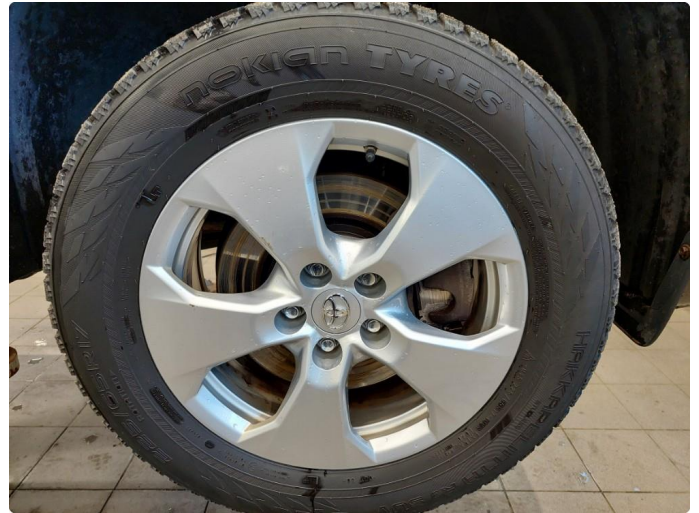
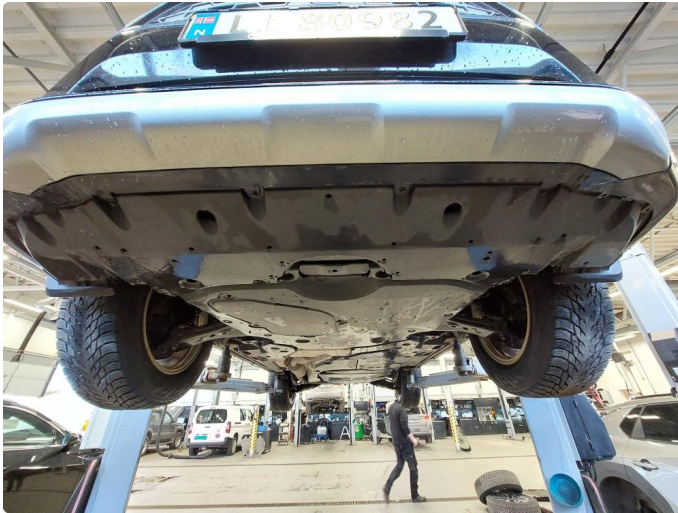
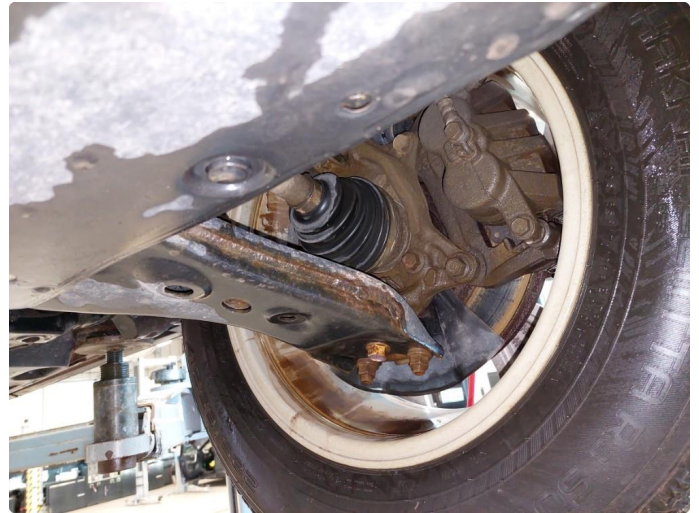
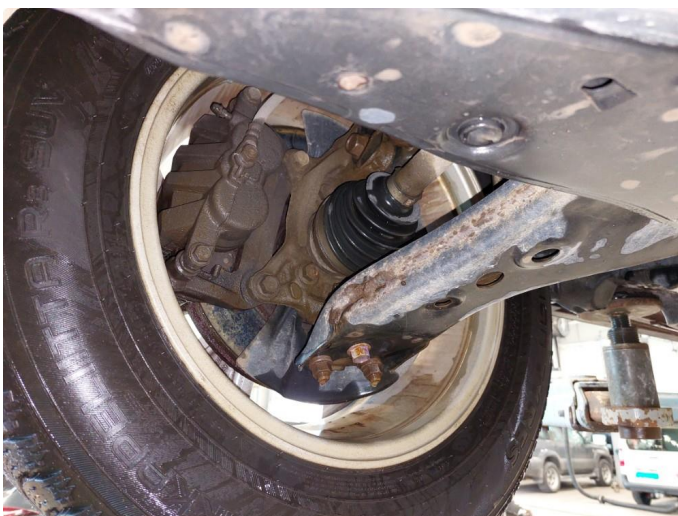
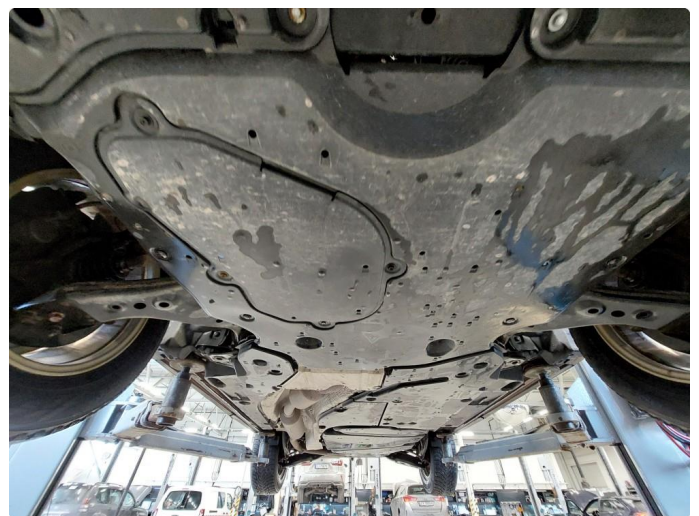
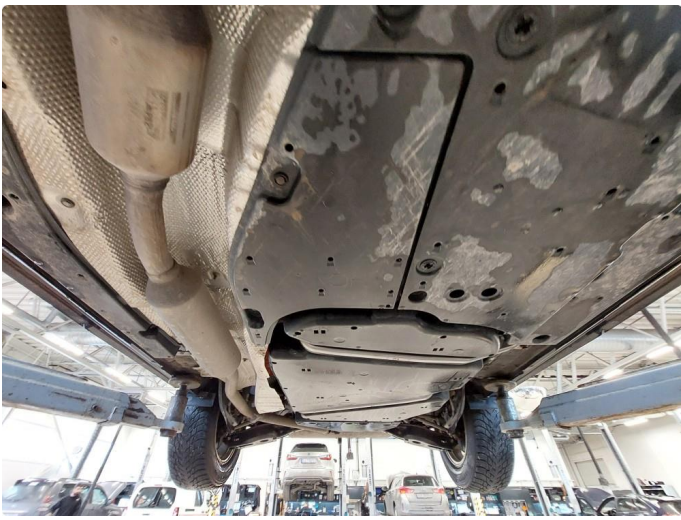
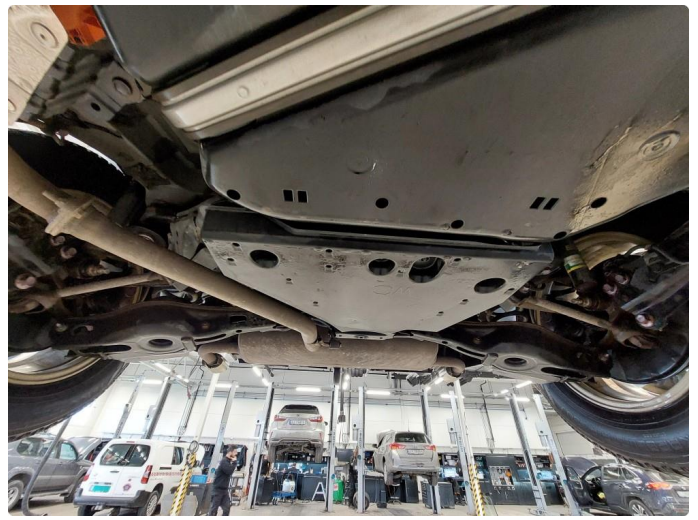
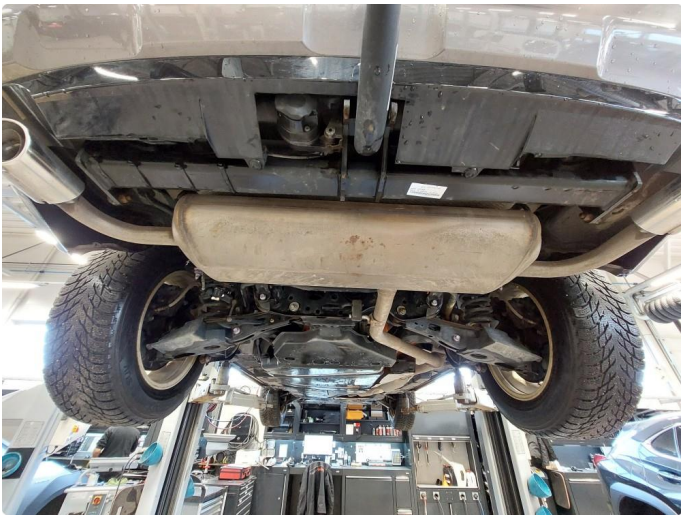
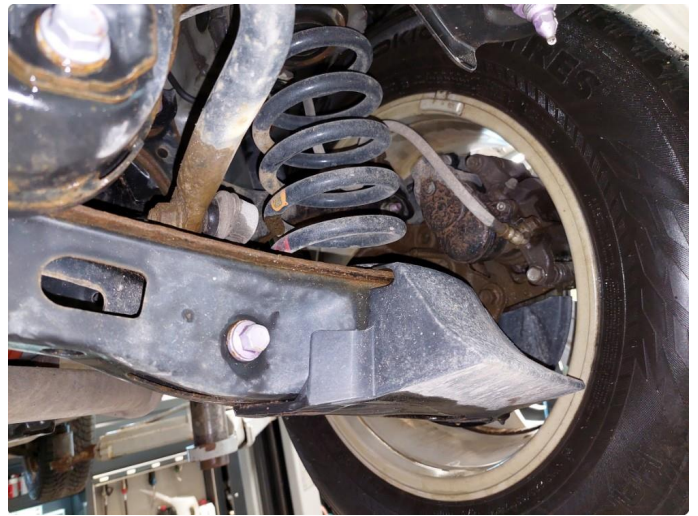
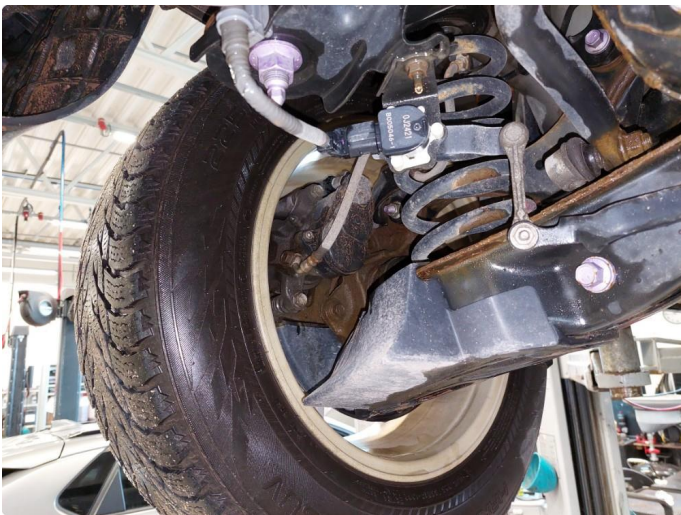
Hjulinnstilling GODKJENT

Tot. spissing foran

0°03'	0°23'
-------	-------

Venstre Camber foran Høyre

0°25'	-1°05'	-1°05'	0°25'
-------	--------	--------	-------

Total spissing bak

0°04'	0°24'
-------	-------

Venstre Camber bak Høyre

-0°20'	-1°50'	-1°50'	-0°20'
--------	--------	--------	--------

Ingen ytterligere service nødvendig
