TOYOTA TOYOTA COROLLA / XG1TJ(JP,M) 4WD
TESTDATO: 12.06.2026
KODE: 2049820

LJ87411	56 091 KM	24.01.2025 Førstegang registrert	Hybr(B)
----------------	------------------	--	----------------

NBF Tilstandsrapport er utarbeidet av Norges Bilbransjeforbund og Forbrukerrådet.

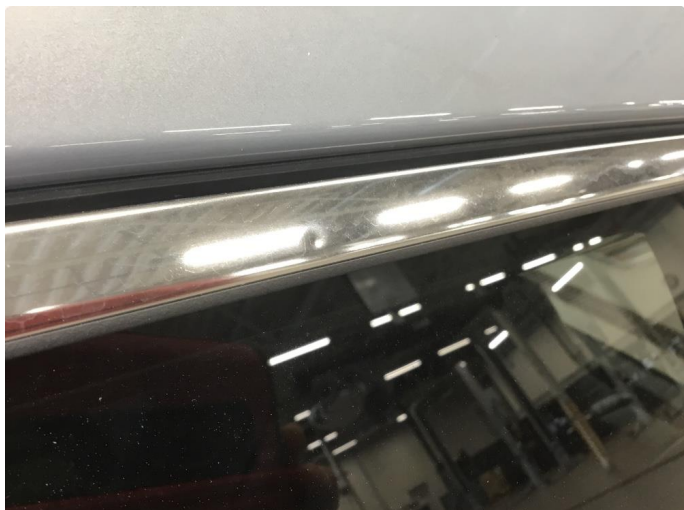
1.1 Bulk

Punkt	Beskrivelse	Plassering
1. EKSTERIØR		
1.1 Dører	bulk	venstre bak
1.2 Bakluke	bulk	oppe - høyre
1.3 Støtfanger	skade	høyre foran
1.4 Tak	bulk	midten venstre
1.5 Stolpe	bulk	venstre
1.6 Stolpe	bulk	høyre bak
2. INTERIØR		
2.1 Bagasjeromskjuler	mangler
