TOYOTA TOYOTA RAV4 / XA5P(EU,M) 4WD

TESTDATO: 19.06.2026

LJ85264

NBF Tilstandsrapport er utarbeidet av Norges Bilbransjeforbund og Forbrukerrådet.

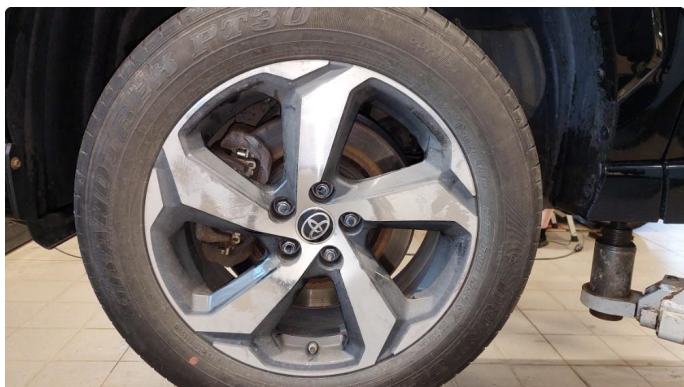
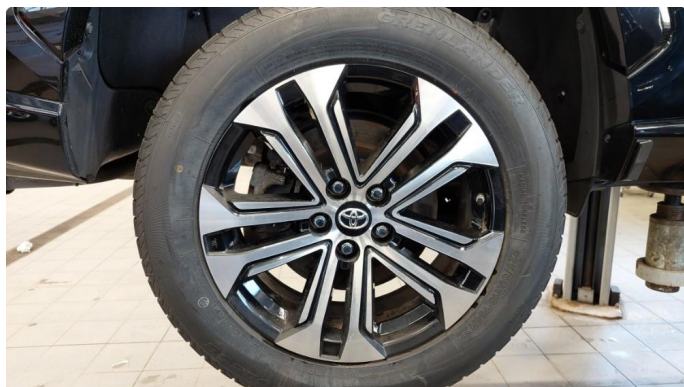
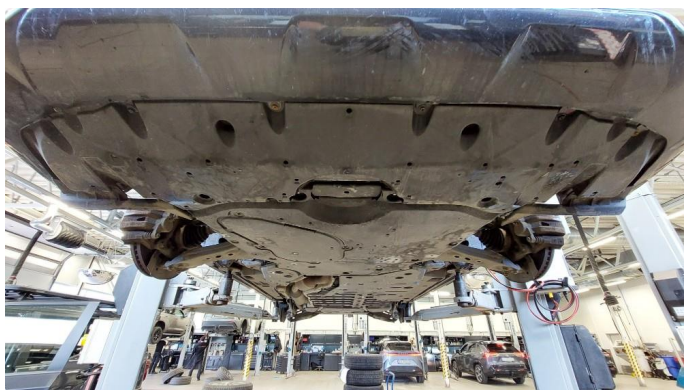
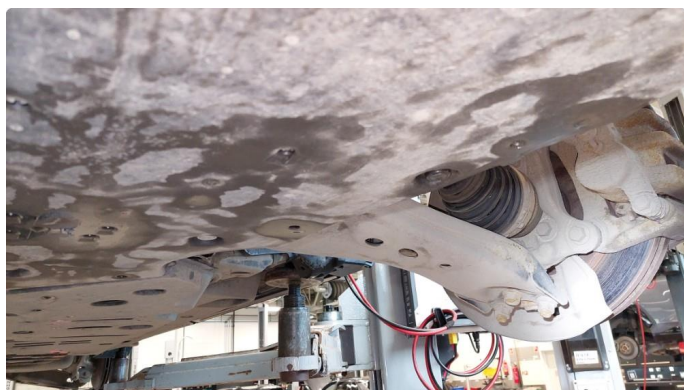
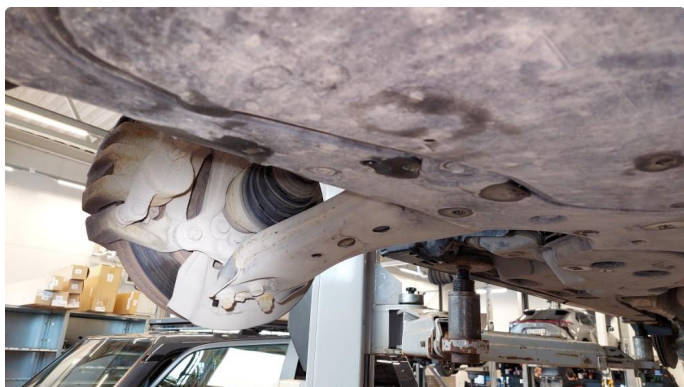
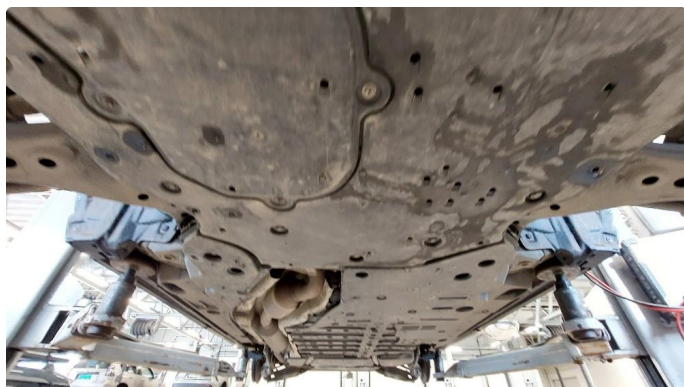
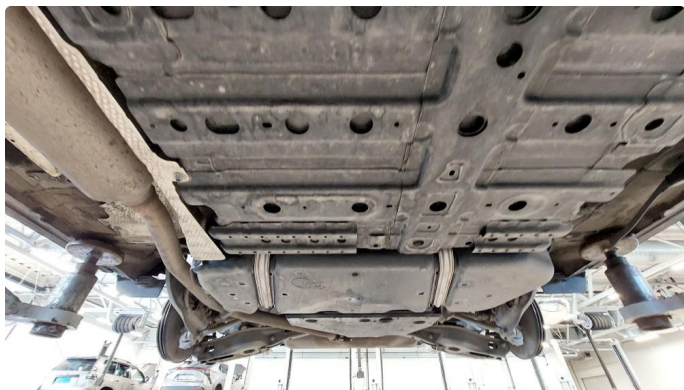
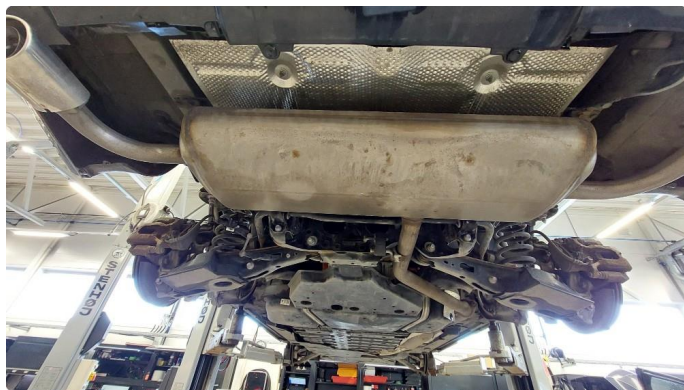
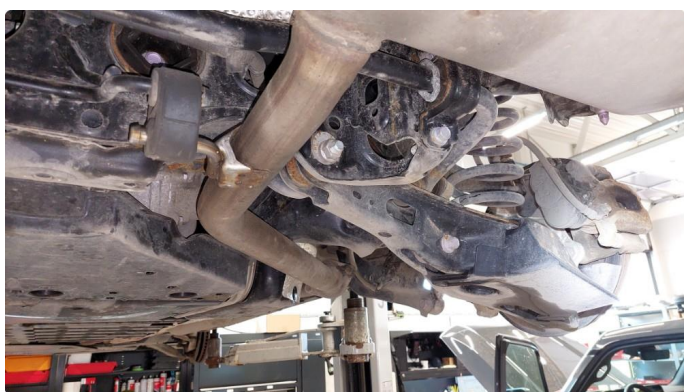
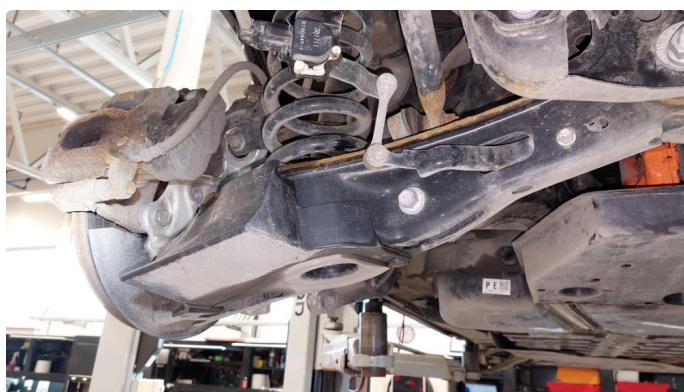
## 2.1 4-hjulsmåling/forstillingskontroll

| Punkt | Beskrivelse | Plassering |
|---|---|---|
| 2.1 Forstilling | 4-hjulsmåling/forstillingskontroll | |

**Hjulinnstilling** IKKE GODKJ

Total spissing foran

Camber foran

Total spissing bak

Camber bak

☒ Total spissing foran

☒ Camber foran

☒ Total spissing bak

☒ Camber bak

☐ Anbefal en omfattende innstillingskontroll av alle hjul for forlenget dekkvarighet, drivstofføkonomi og trygghet
