MERCEDES-BENZ EQC 400 4MATIC / 204 X 4WD

TESTDATO: 21.07.2026

CHASSISNR: W1K8P9AB7PF057411

NBF Tilstandsrapport er utarbeidet av Norges Bilbransjeforbund og Forbrukerrådet.

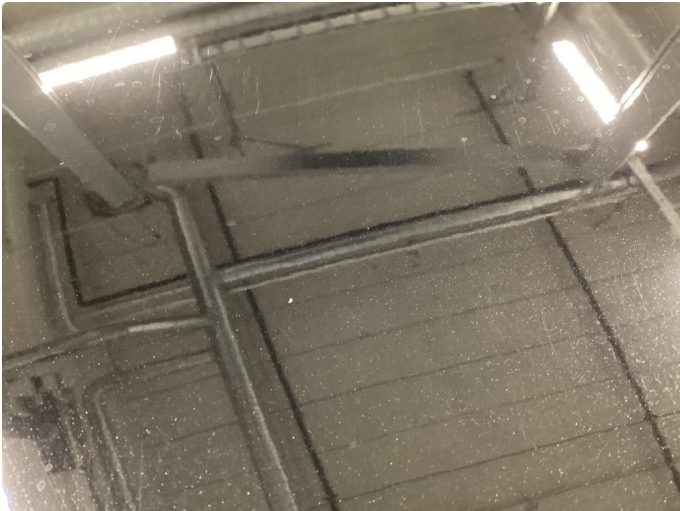
| Punkt | | Beskrivelse | Plassering |
|---|---|---|---|
| 1.1 | Panser | steinsprut | |

1.1 Steinsprut

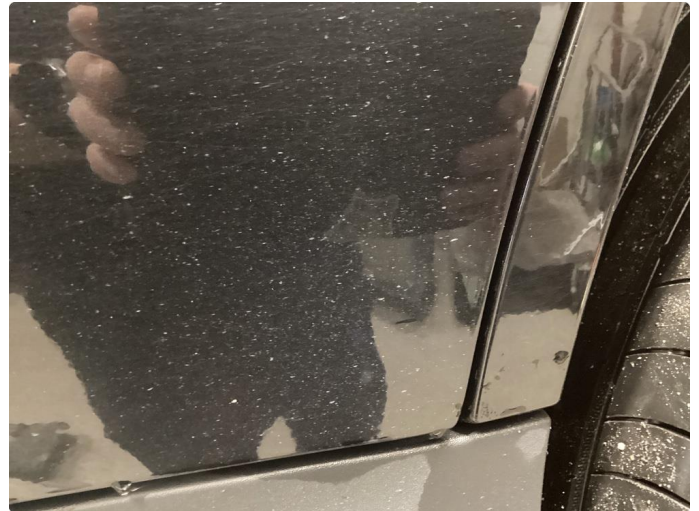
| Punkt | | Beskrivelse | Plassering |
|---|---|---|---|
| 1.2 | Dører | noe steinsprut | høyre bak - venstre bak |

1.2 Noe steinsprut

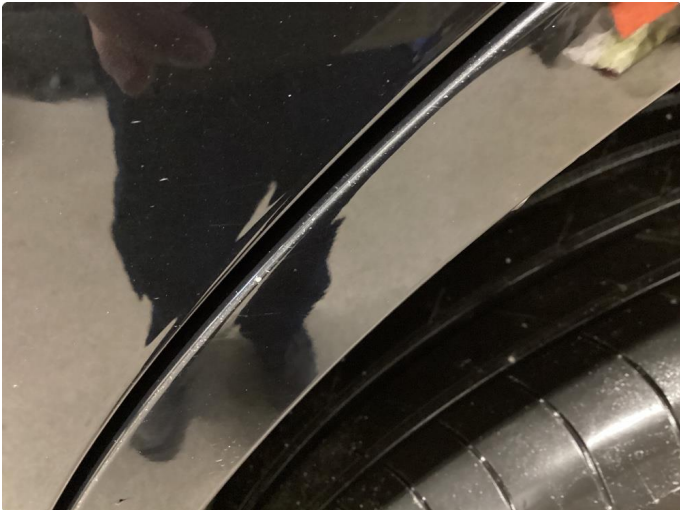
| Punkt | | Beskrivelse | Plassering |
|---|---|---|---|
| 1.3 | Skjermer | steinsprut | høyre foran - venstre foran - høyre bak - venstre bak |

1.3 Steinsprut
