**MERCEDES-BENZ GLS 350 D 4MATIC / 166 258 HK  
AUTOMAT 4WD**
**TESTDATO: 27.08.2026**
**KODE: 2101201**

NBF Tilstandsrapport er utarbeidet av Norges Bilbransjeforbund og Forbrukerrådet.

**OPPSUMMERT STATUS PÅ KJØRETØY**

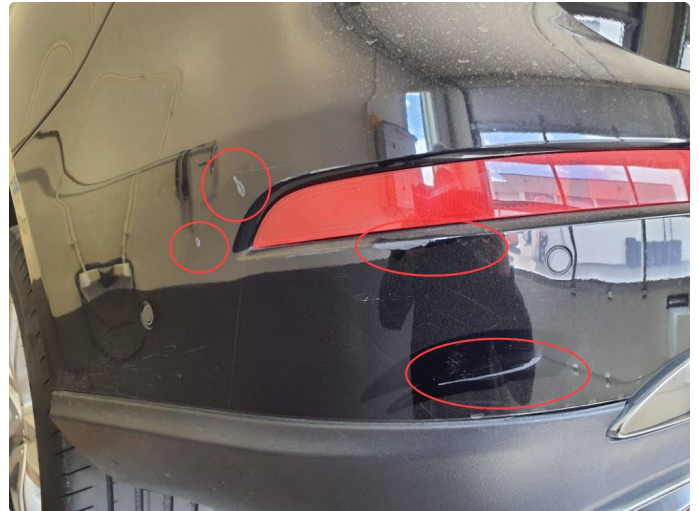
| Punkt | Beskrivelse | Plassering |
|---|---|---|
| 1.2 Støtfanger | ripe(r) ned til grunning | bak |

1.2 Ripe(r) ned til grunning
