MERCEDES-BENZ EQC 400 4MATIC / 204 X 4WD

TESTDATO: 31.07.2026

NBF Tilstandsrapport er utarbeidet av Norges Bilbransjeforbund og Forbrukerrådet.

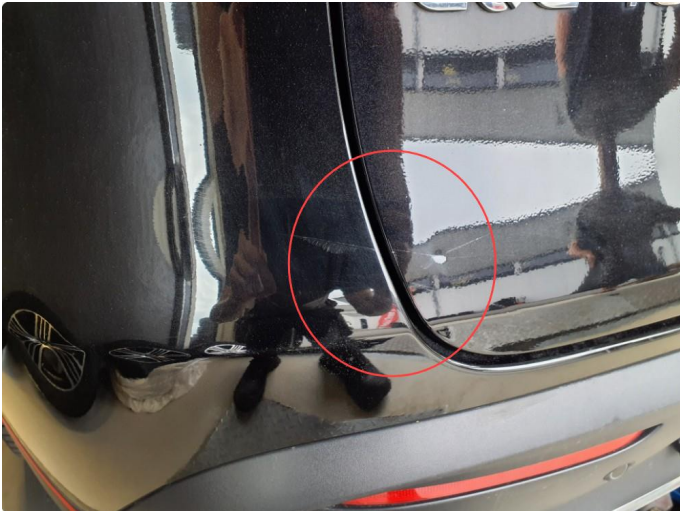
| Punkt | | Beskrivelse | Plassering |
|---|---|---|---|
| 1.1 | Bakluke | bulk med lakkskade halv del | |

1.1 Bulk med lakkskade halv del

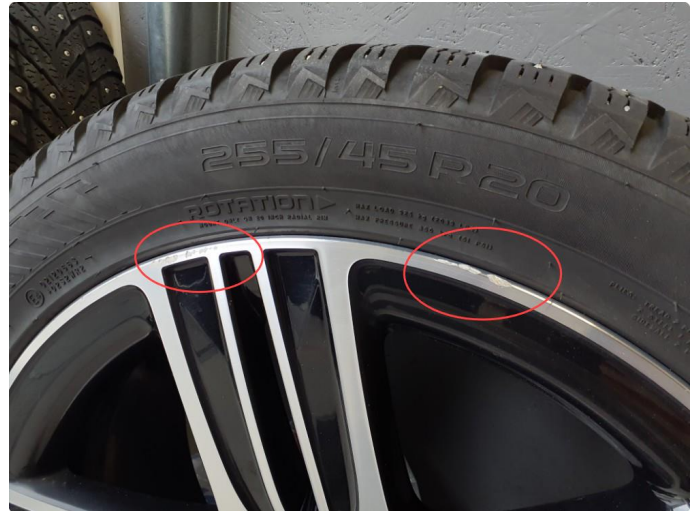
| Punkt | | Beskrivelse | Plassering |
|---|---|---|---|
| 1.2 | Dekk/Felger | kantkjørt felg | |

1.2 Kantkjørt felg

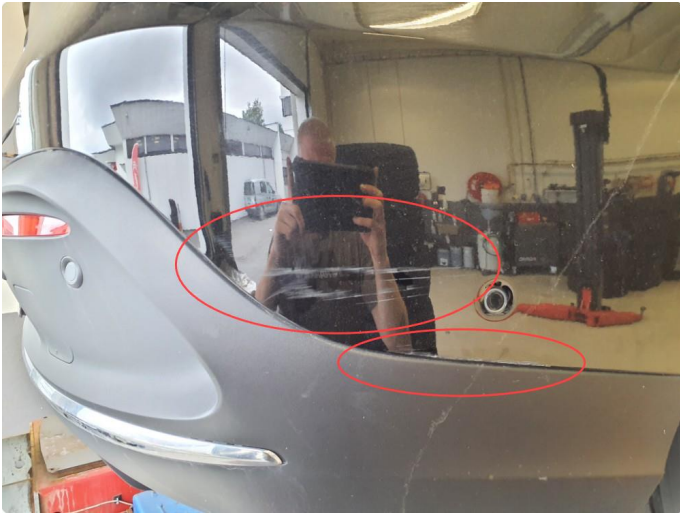
| Punkt | | Beskrivelse | Plassering |
|---|---|---|---|
| 1.3 | Støtfanger | ripe(r) ned til grunning | |

1.3 Ripe(r) ned til grunning
