**PEUGEOT 2008 / U 2WD**
**TESTDATO: 25.08.2026**
**KODE: 2098360**

**EE71011**

NBF Tilstandsrapport er utarbeidet av Norges Bilbransjeforbund og Forbrukerrådet.

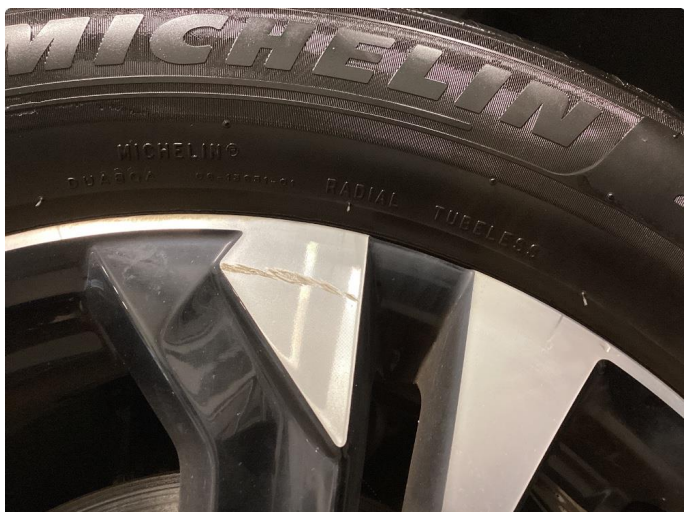
| Punkt | | Beskrivelse | Plassering |
|---|---|---|---|
| 1.1 | Dekk/Felger | Kantkjørt | venstre foran |

1.1 Kantkjørt
