MERCEDES-BENZ E 300 DE / R1ES 2WD

TESTDATO: 17.09.2026

CHASSISNR: WDD2132161A749836

NBF Tilstandsrapport er utarbeidet av Norges Bilbransjeforbund og Forbrukerrådet.

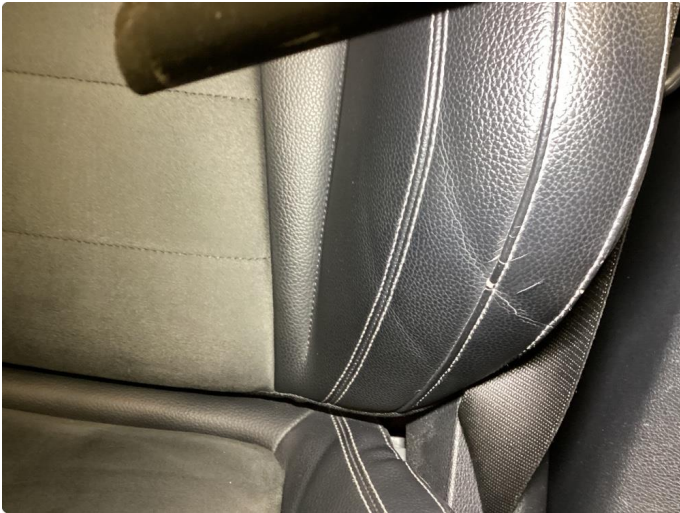
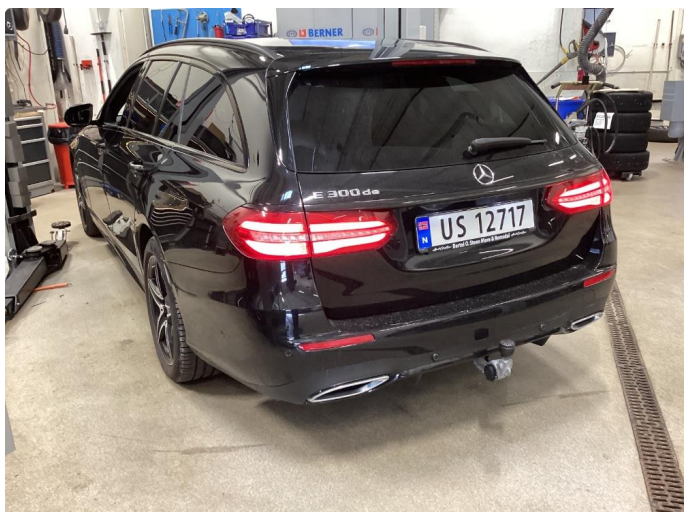
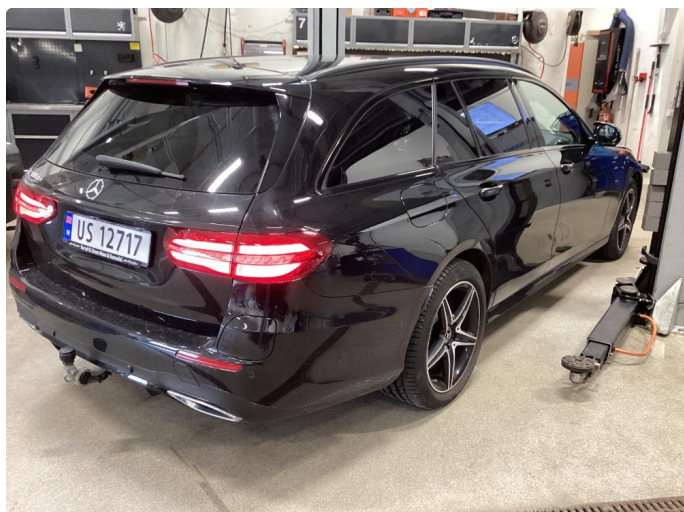
| Punkt | Beskrivelse | Plassering |
|---|---|---|
| 1.1 Seter | skade på seterygg | venstre foran |

1.1 Skade på seterygg
