**VOLKSWAGEN T-ROC / A1 150 HK AUTOMAT 2WD**
**TESTDATO: 30.03.2026**
**KODE: 1986451**

<b>DR47237</b>	<b>110 341 KM</b>	<b>17.04.2018</b> Førstegang registrert	<b>Bensin</b>
----------------	-------------------	--	---------------

NBF Tilstandsrapport er utarbeidet av Norges Bilbransjeforbund og Forbrukerrådet.

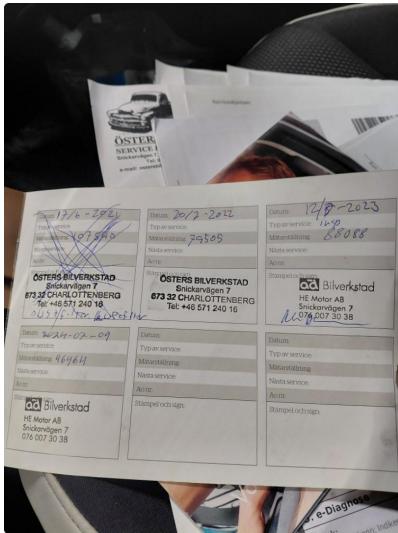
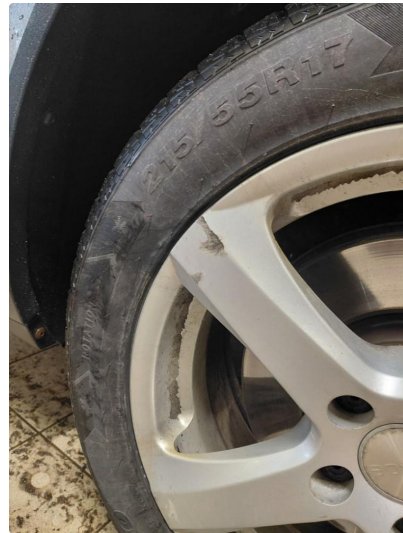
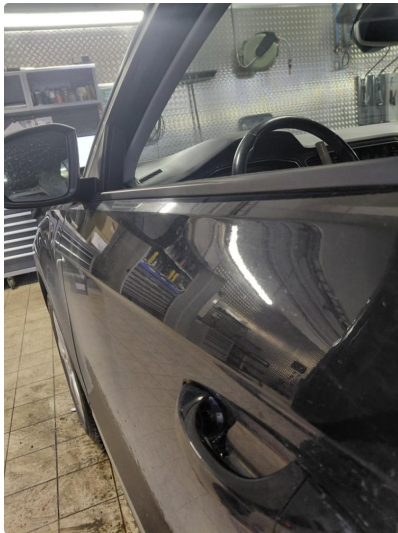
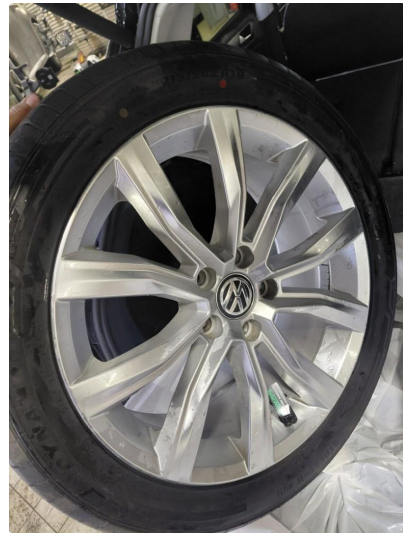
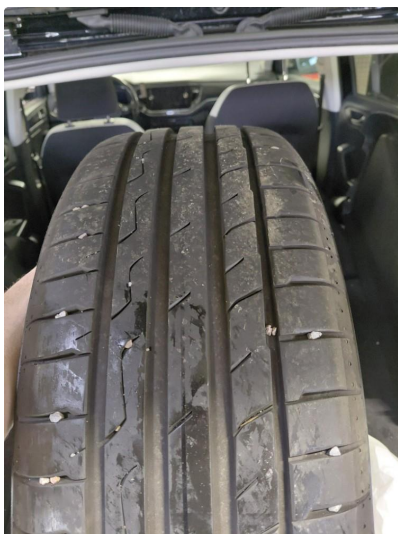
Punkt	Beskrivelse	Plassering
<b>1. EKSTERIØR</b>		
1.1 Dører	p-bulk venstre dør	
1.2 Bakluke	korrosjon	
1.3 Vinduspussere/-spyler	pusserblader 1 år gamle	begge foran
1.4 Dekk/Felger	kantkjørt felg	høyre foran
<b>2. MOTOR</b>		
2.1 Service	servicer tatt utenom merkeverksteder	
<b>3. INTERIØR</b>		
3.1 Deksel	skadet
