PEUGEOT E-PARTNER / E 2WD

TESTDATO: 12.08.2026

CHASSISNR: VR3EAKXZPJ947462

NBF Tilstandsrapport er utarbeidet av Norges Bilbransjeforbund og Forbrukerrådet.

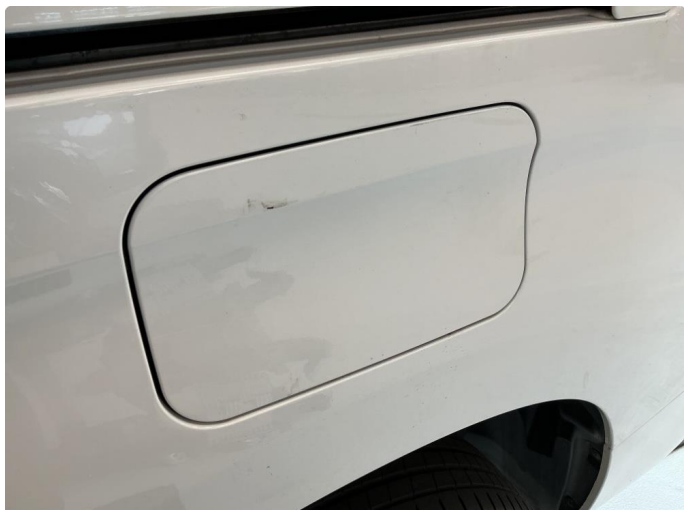
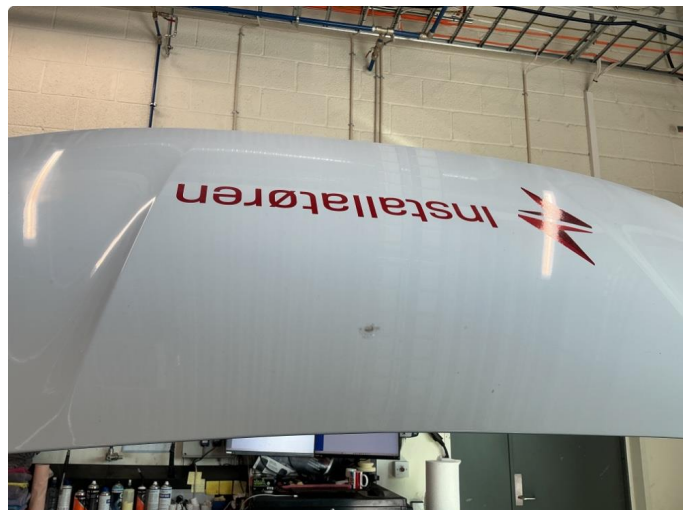
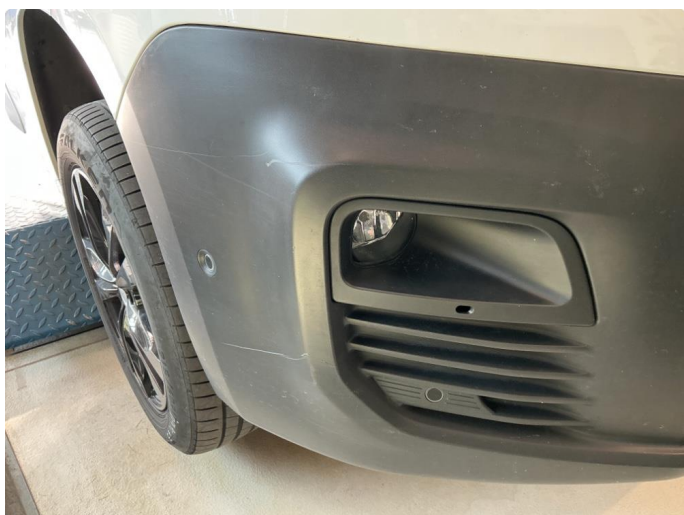
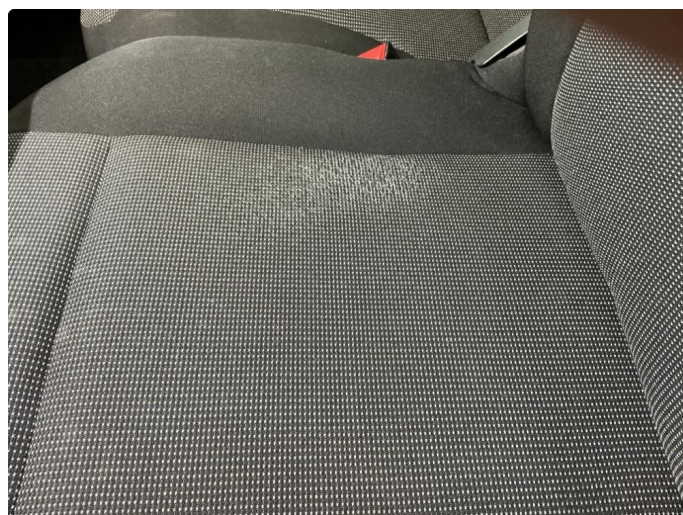
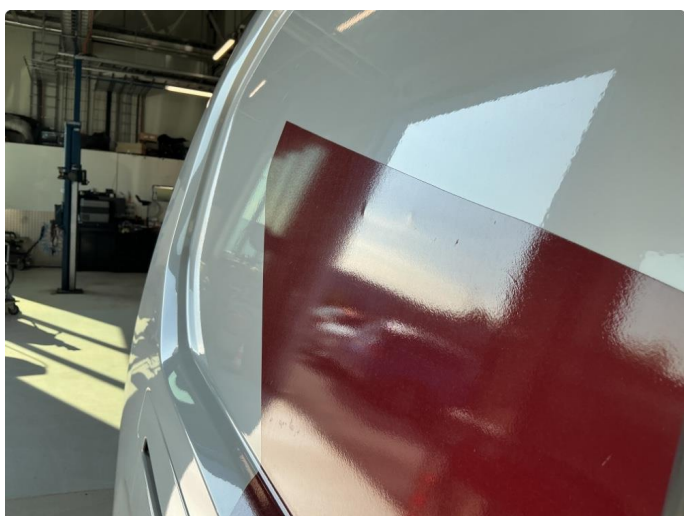
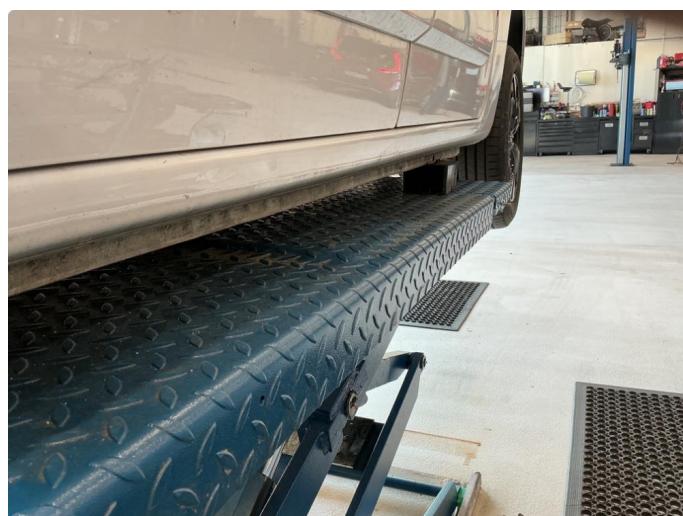
| Punkt | Beskrivelse | Plassering |
|---|---|---|
| 1.1 Skap/påbygg | Bulker på sidevegg høyre side | |
| 1.2 Støtfanger | Riper på nedre list høyre side på støtfanger foran | |
| 1.3 Frontvindu | Steinsprut i midten i frontrute - frontrute skiftes | |
| 1.4 Kanal | Bulker på kanal venstre side - under fordør - rettes. | |
| 1.5 Ladeluke/tanklokk | Riper på ladeluke | |
