**VOLVO XC40 / X 2WD**
**TESTDATO: 07.10.2026**
**KODE: 2139954**

**EH34563**

NBF Tilstandsrapport er utarbeidet av Norges Bilbransjeforbund og Forbrukerrådet.

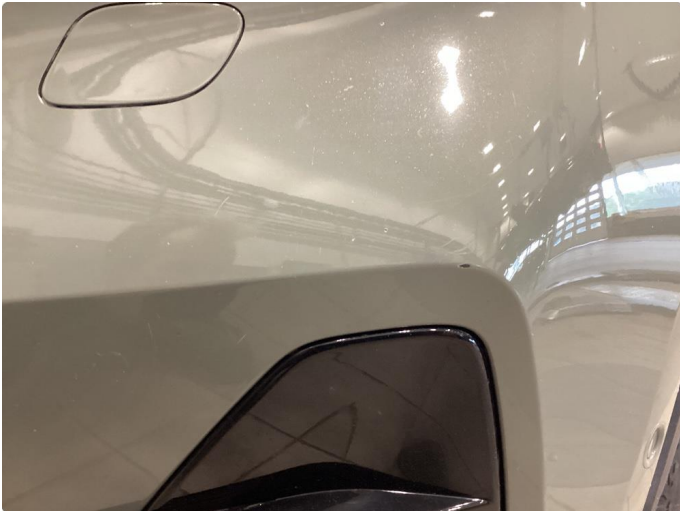
| Punkt | Beskrivelse | Plassering |
|---|---|---|
| 1.1 Støtfanger | Liten steinsprut | venstre foran |

1.1 Liten steinsprut
