VOLVO V60 / Z 4WD

TESTDATO: 17.09.2026

CHASSISNR: YV1ZWBFVDM1430016

NBF Tilstandsrapport er utarbeidet av Norges Bilbransjeforbund og Forbrukerrådet.

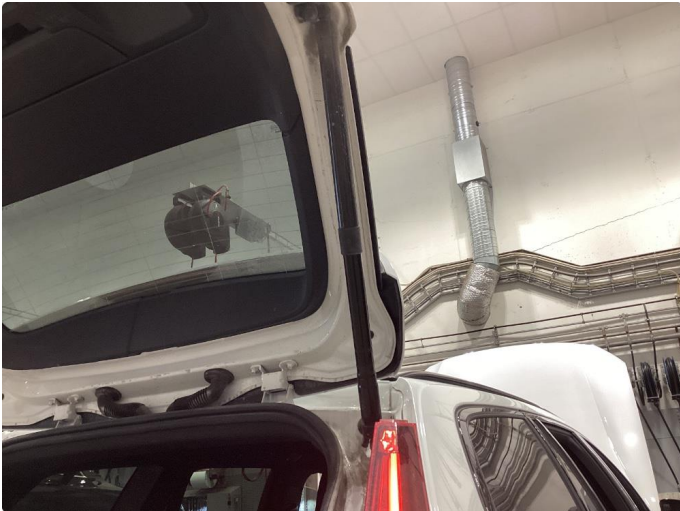
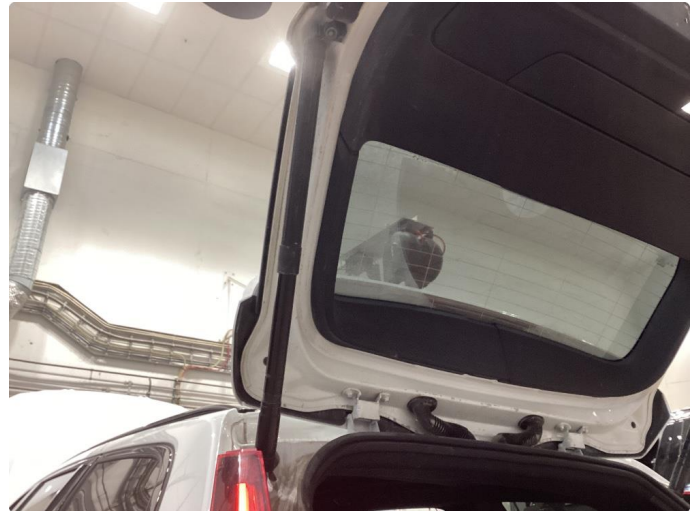
| Punkt | Beskrivelse | Plassering |
|---|---|---|
| 1.1 Bakluke | dempere defekt - Byttet | begge bak |

1.1 Dempere defekt - Byttet

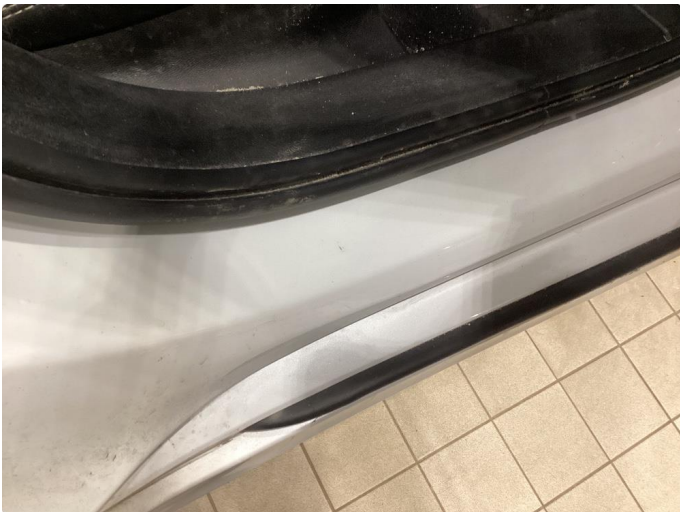
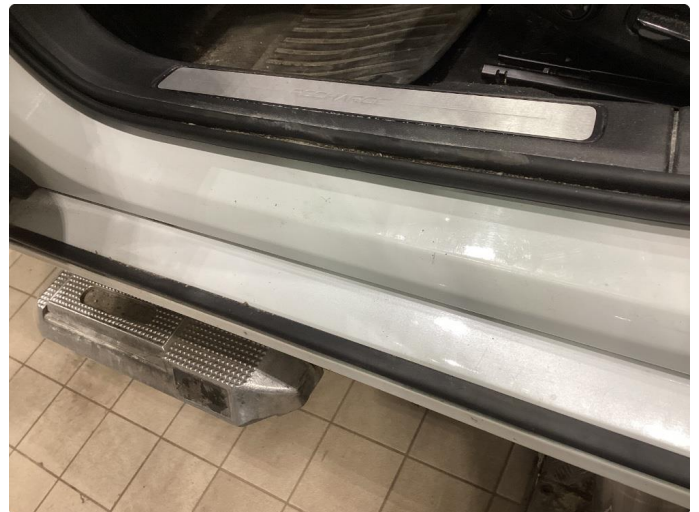
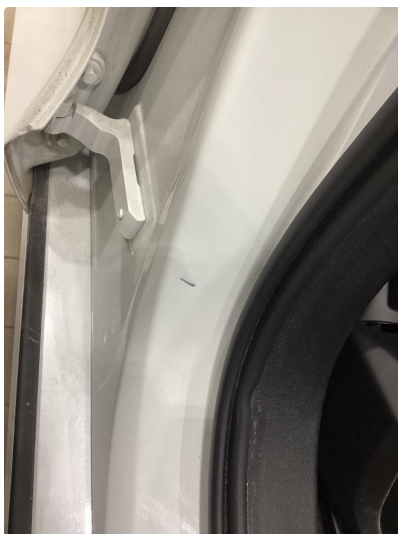
| Punkt | Beskrivelse | Plassering |
|---|---|---|
| 1.2 Døråpning | Litt slitasje i innsteg | høyre foran - venstre foran - høyre bak |

1.2 Litt slitasje i innsteg

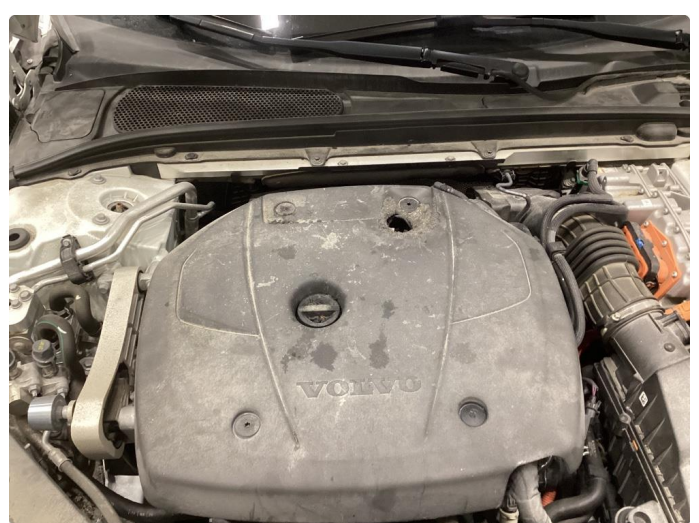
| Punkt | Beskrivelse | Plassering |
|---|---|---|
| 2.1 Motor | Hull i deksel | |

2.1 Hull i deksel
